### CANALE S. NICOLO' – MEDELANA

### RIPRISTINO DELLE CONDIZIONI DI STABILITÀ ARGINALE DEL CANALE SAN NICOLÒ - MEDELANA. II STRALCIO

### RELAZIONE GEOTECNICA

| Data<br><b>09/11/2021</b> | Elab.<br><b>R-3820-SNMST2-PE-02-01</b> | Rev.<br><b>00</b> |

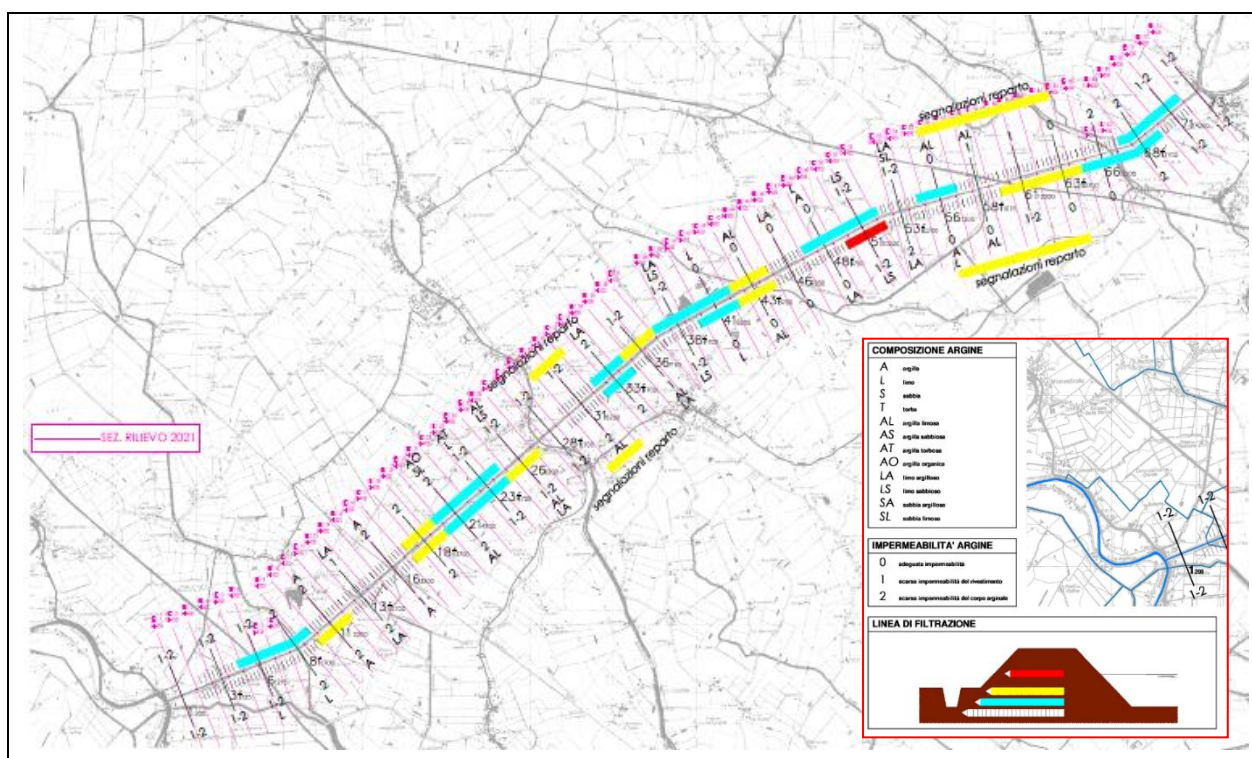
Figura 8 Estratto dall'elaborato "PE-05-01 Planimetria con ubicazione indagini 2010"

Le pendenze delle linee di filtrazione per i vari livelli di invaso del canale sono risultate nella maggioranza dei casi di circa 10-12/1 (h/v), contro un valore da sempre ritenuto come riferimento dalla letteratura specialistica di settore pari a 6/1 (h/v): tale risultato conferma che l'azione impermeabilizzante del rivestimento risulta inadeguata alla funzione attesa.

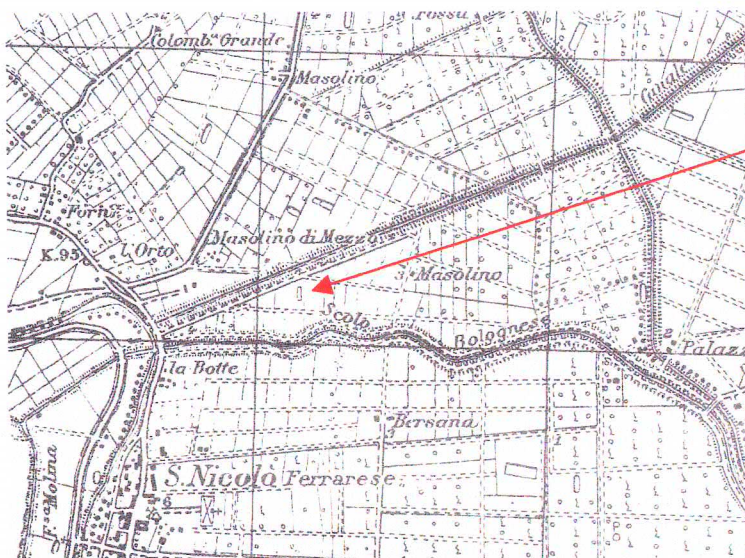
**SCHEDA n.1 – Località Masolino (sezioni 2-3)**

Dalla Tavolettta IGM si rileva la presenza di un macero fra le sezioni 2 e 3.

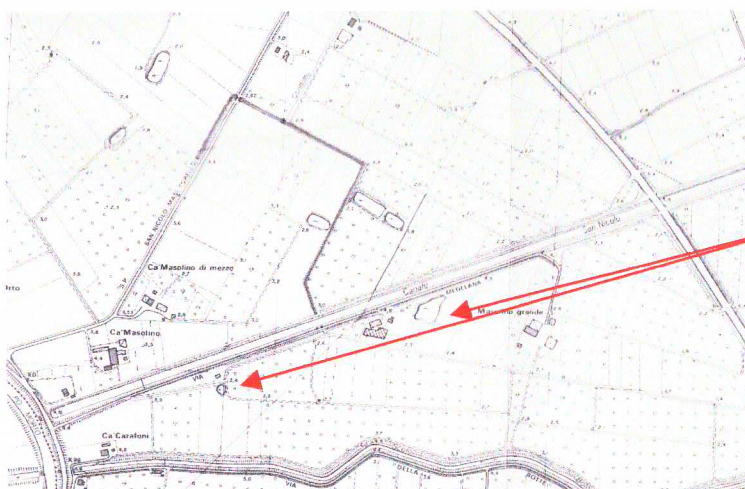
Il macero è stato chiuso.

Dalla C.T.R. sono visibili due invasi che appaiono come piccole buche di cava.

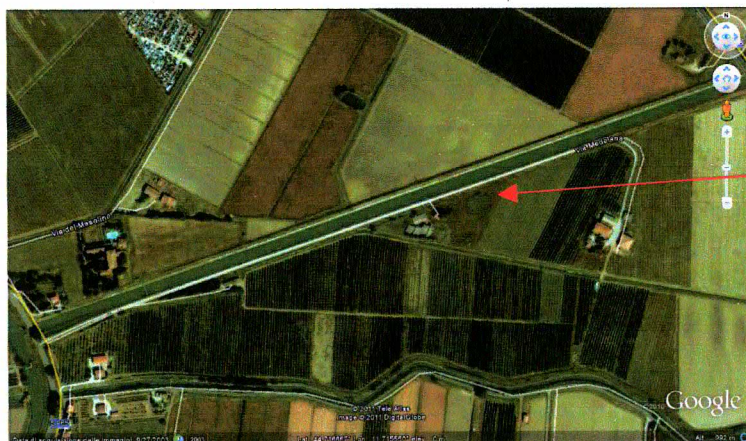
Ora queste buche sono state riempite. Rimane traccia visibile dalla foto aerea

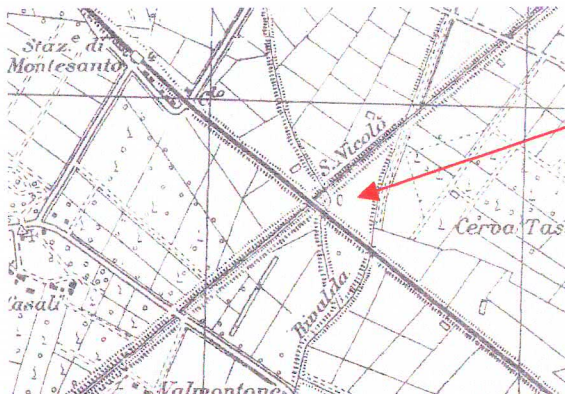
**SCHEDA n.2 – Intersezione ferrovia Ferrara-Rimini (sezione 16)**

Sotto l'argine destro del Canale  
esisteva un macero, visibile nella  
Tavoletta IGM.

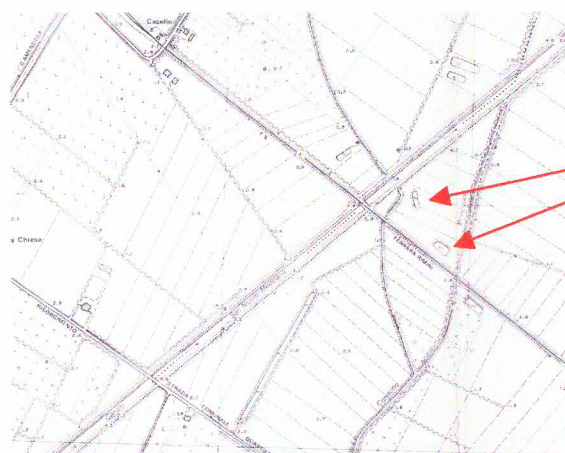
Dalla Carta Tecnica risulta la presenza  
di due invasi

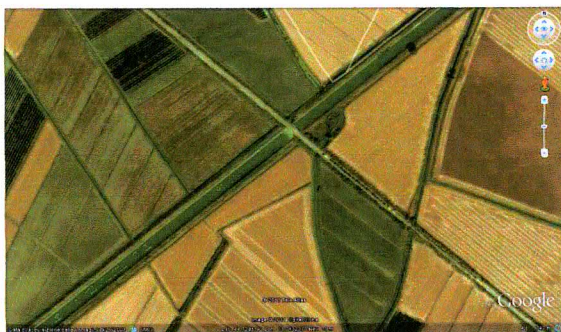
che ora dalla foto satellitare appaiono  
chiusi.

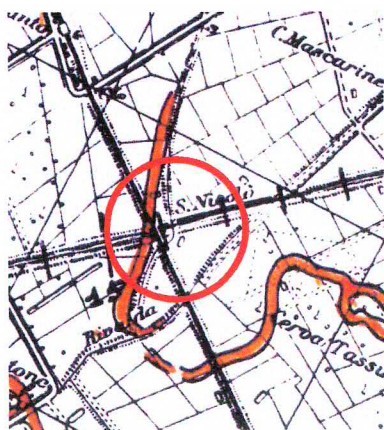
Dal punto di vista litomorfologico la  
situazione appare critica per  
l'intersezione in corrispondenza del  
sottopasso della linea ferroviaria da  
parte del canale di un paleoalveo  
secondario.

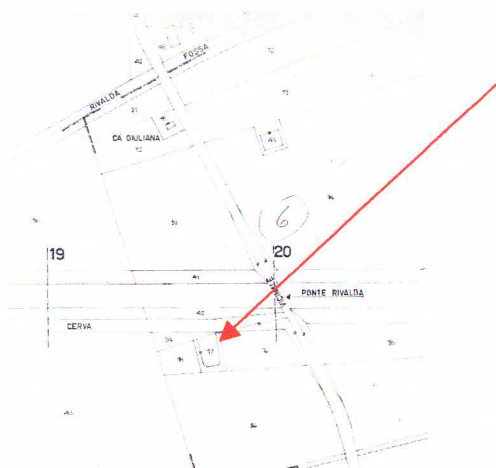
**SCHEDA n.3 Ponte Rivalda ( sezione 20)**

Dallo stralcio della mappa catastale si rileva che il Canale è stato costruito in parte sul macero.

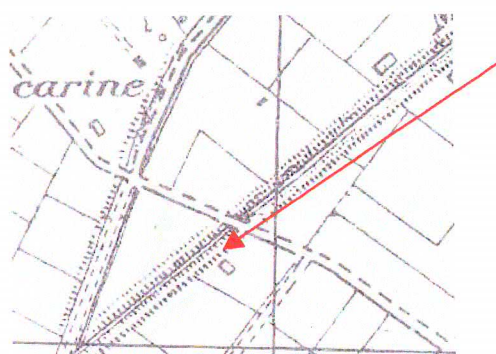
L'invaso non è stato chiuso tanto che compare sia nella Tavoletta IGM aggiornata con il Canale

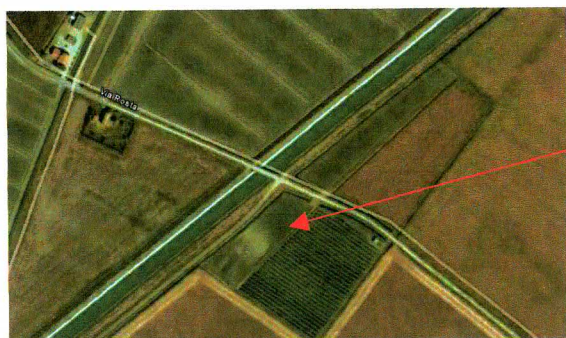
Attualmente l'invaso è stato chiuso, come si vede dall'immagine satellitare che però ne rivela la presenza

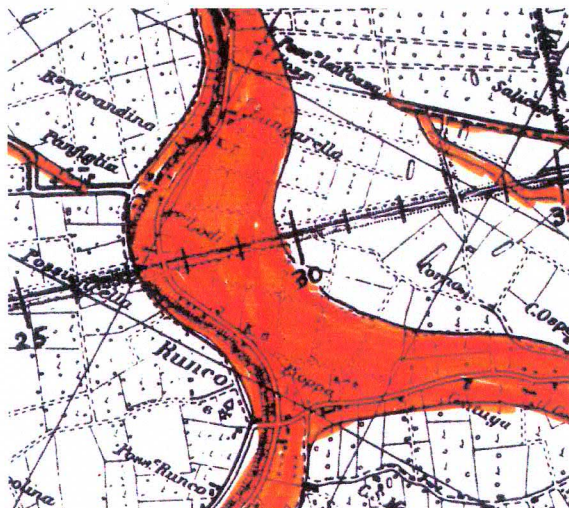
##### Runco (sezioni 27-30)

Fra le sezioni 27 e 30 il Canale San Nicolò-Medelana interseca il Paleoalveo del Verginese.

Già nella fase di costruzione l'attraversamento del Paleoalveo ha creato molti problemi, come è riportato anche nella Relazione dell'Ingegnere del 20 novembre 1938 per il 3° lotto.

*“Si è già detto che nei pressi di Runco l'escavazione del Canale ha incontrato un notevolissimo banco di sabbia; le sponde hanno scavato, la sezione ha perso sagoma e perciò si sono dovuti fare lavori di ripresa non previsti che hanno aumentato l'importo di spesa di £ 15.000”*

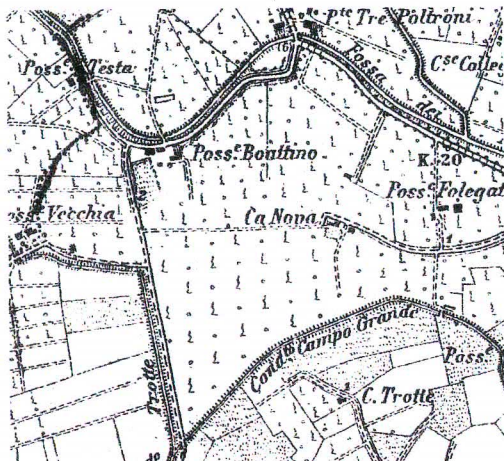
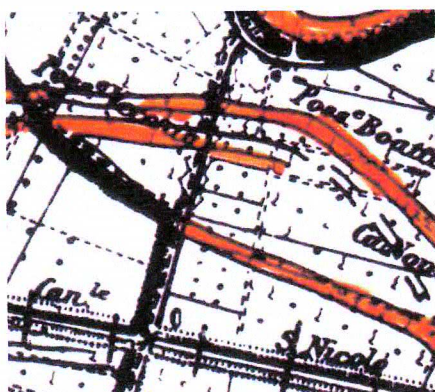
**SCHEMA n.7 Località Trotte (sezione 58-59)**

Nell'area interessata da paleoalvei monori è visibile un "macero", non esistente alla stesura della tavoletta IGM precedente.

L'argine sx ha avuto un importante dissesto nell'estate 2010.

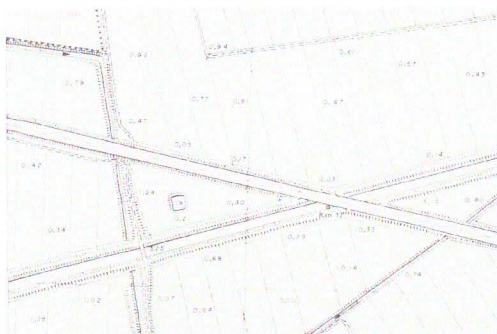
Parte dell'invaso è ancora presente al rilevamento della Carta Tecnica Regionale.

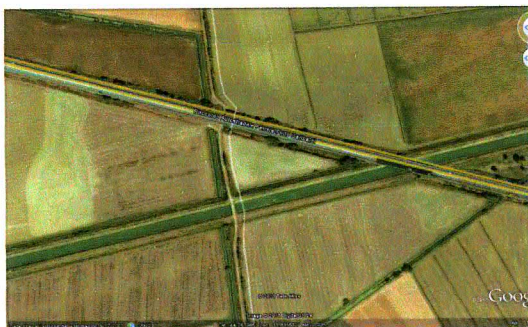
Dalle immagini satellitari di Google l'invaso non è più visibile.
