**RIPRISTINO DELLA FUNZIONALITÀ IDRAULICA DELLA CONDOTTA
FINSIDER AMMALORATA COLLOCATA LUNGO IL CANALE NAVIGLIO IN
LOCALITÀ BAURA (FE)**

PROGETTO ESECUTIVO

RELAZIONE TECNICA GENERALE

0722-CONBFE-PE 01 01

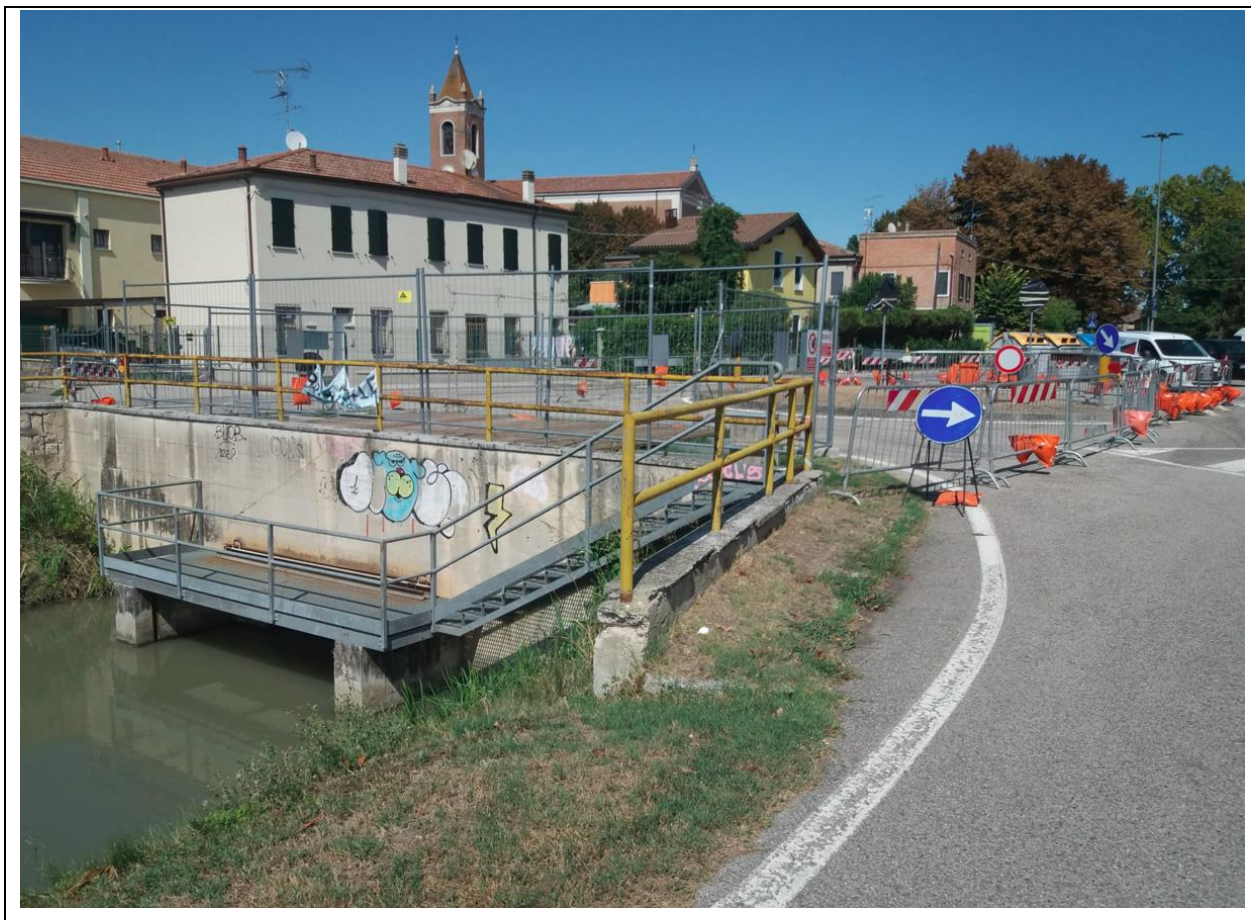
Lungo il piano viabile che collega via Pontegradella con via Scornia, in corrispondenza dell'imbocco del tubo tipo Finsider, sono stati rilevati problemi di instabilità che hanno reso necessaria l'immediata chiusura della strada.

Figura 4: Stato attuale dell'opera

E' dunque necessario procedere con la progettazione di un intervento di consolidamento statico dell'opera, al fine di poterne ripristinare la completa funzionalità.

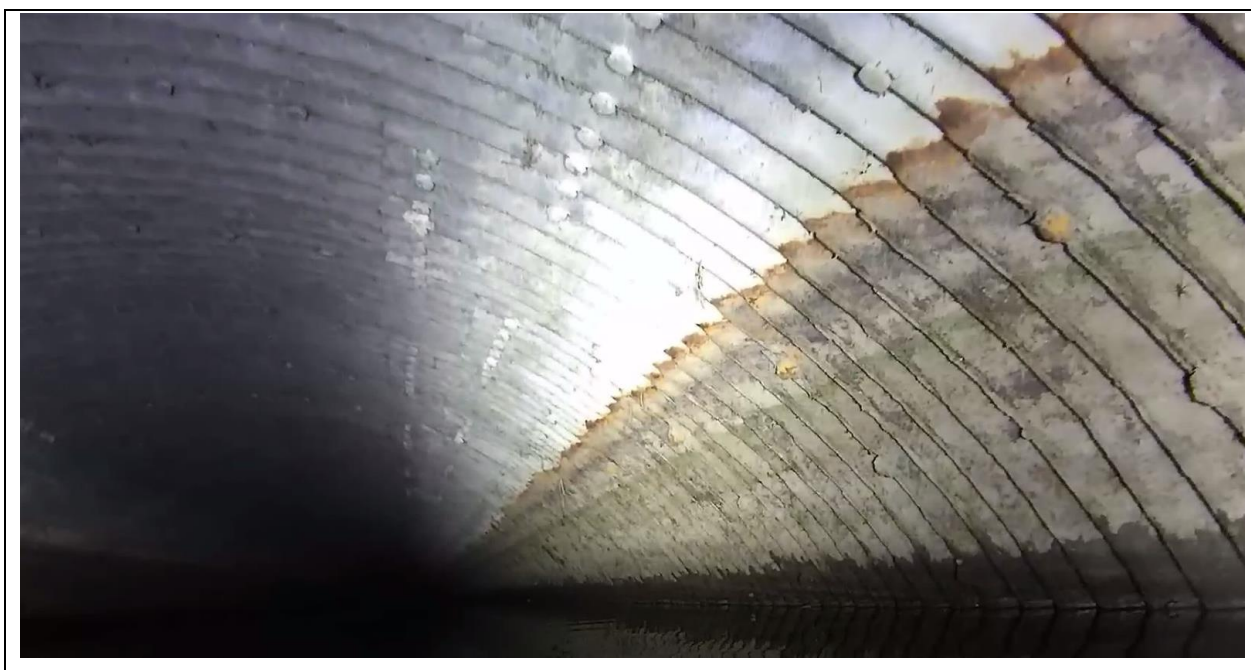
Figura 6: Dettaglio tubo finsider esistente - stato di conservazione

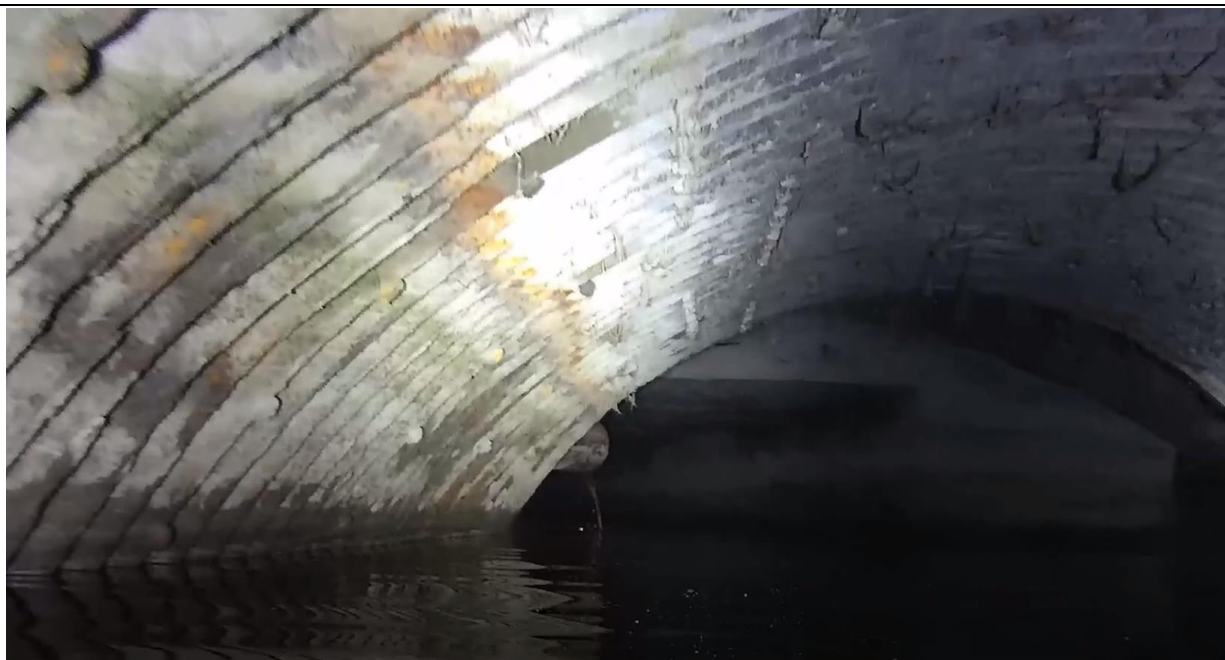
Figura 7: Dettaglio tubo finsider esistente - stato di conservazione e punto di collegamento con scatolare in c.a.

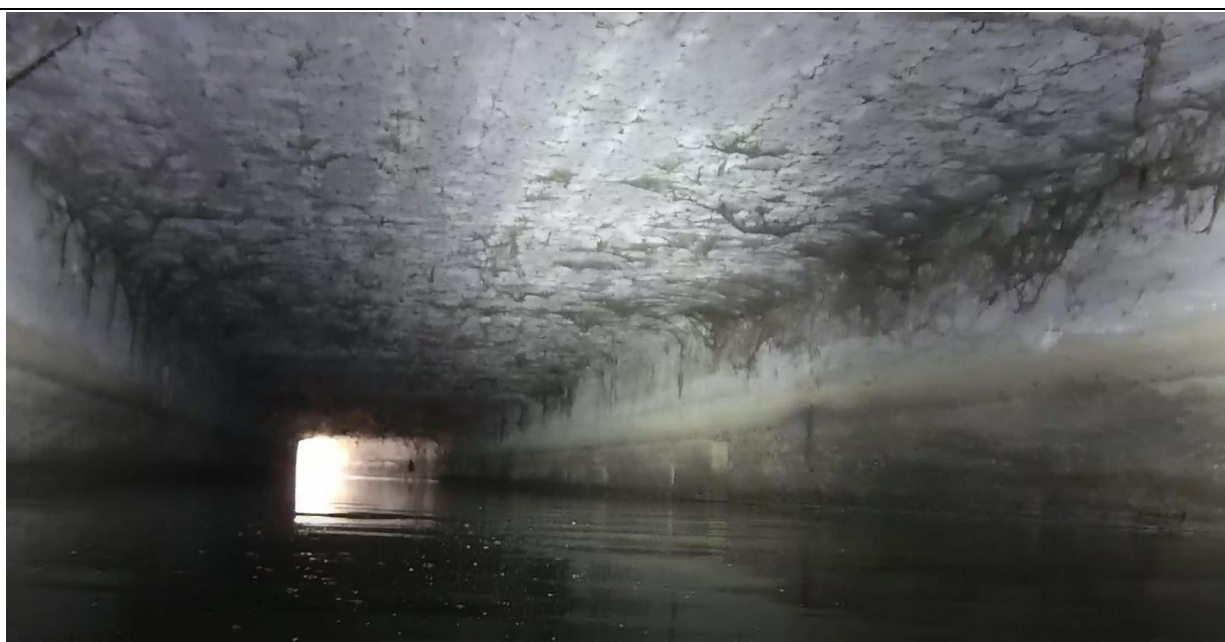
Figura 8: Dettaglio scatolare in c.a - stato di conservazione

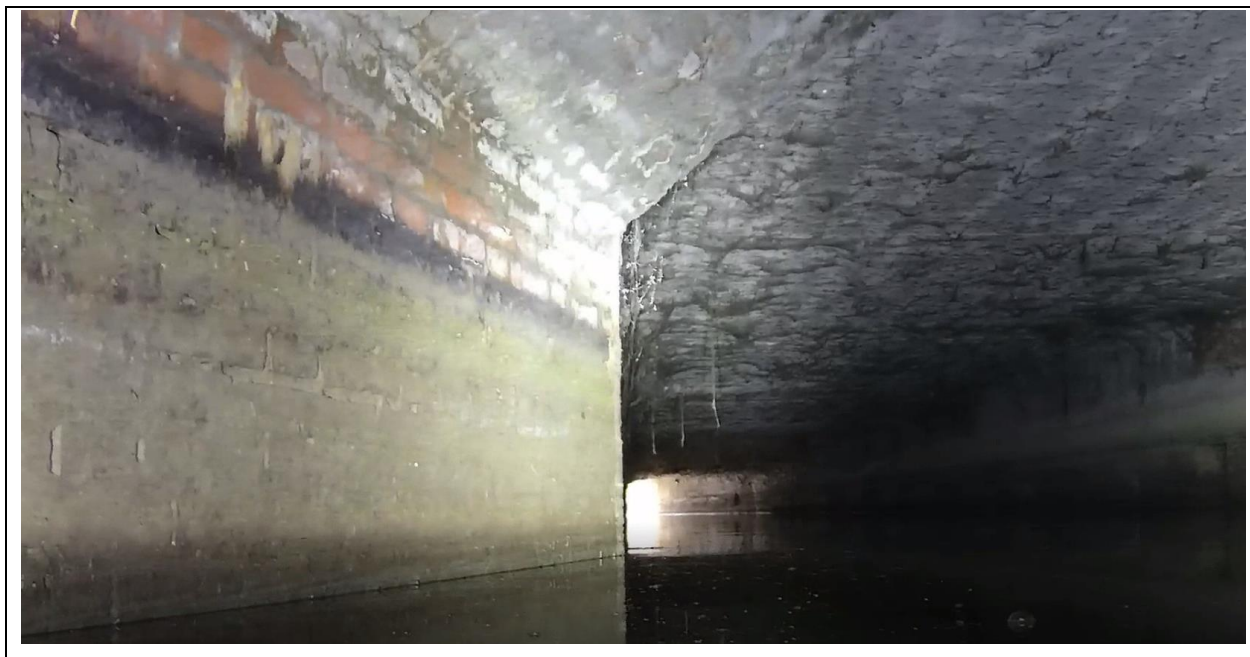
E' anche stato possibile visionare il manufatto di raccordo tra i due tombinamenti, costituito da una muratura di mattoni, che appare in buono stato di conservazione.

Figura 9: Dettaglio manufatto di raccordo in muratura tra tubo finsider e scatolare – vista 1

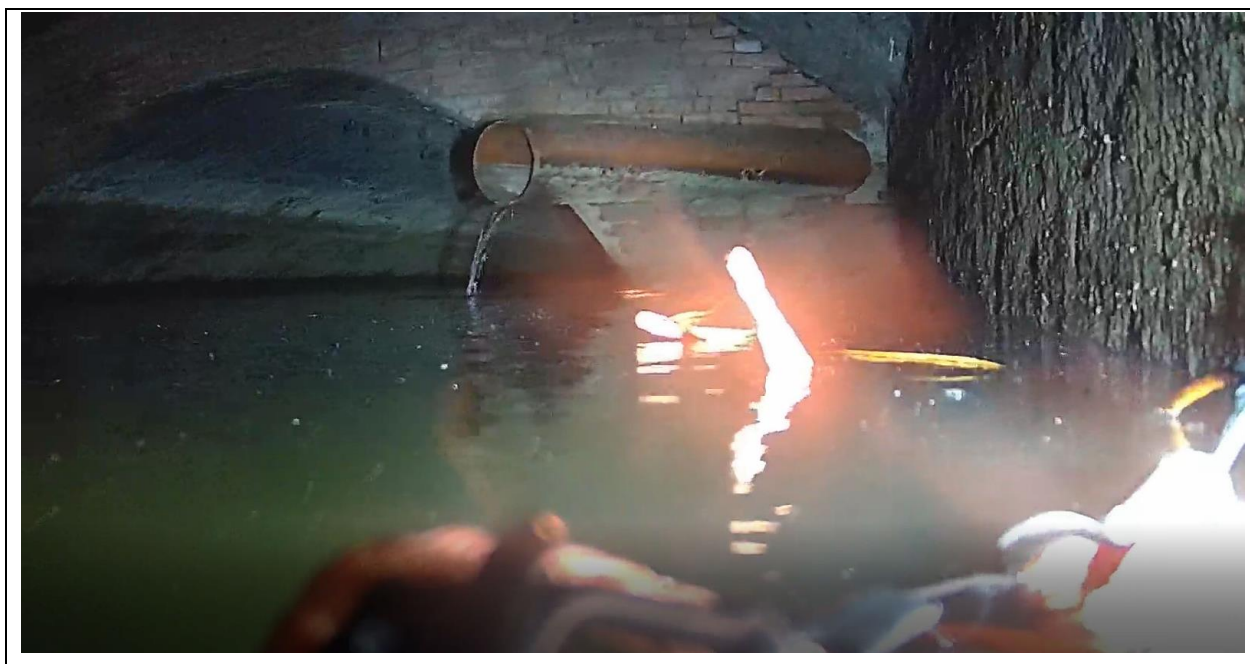
Figura 10: Dettaglio manufatto di raccordo in muratura tra tubo finsider e scatolare – vista 2

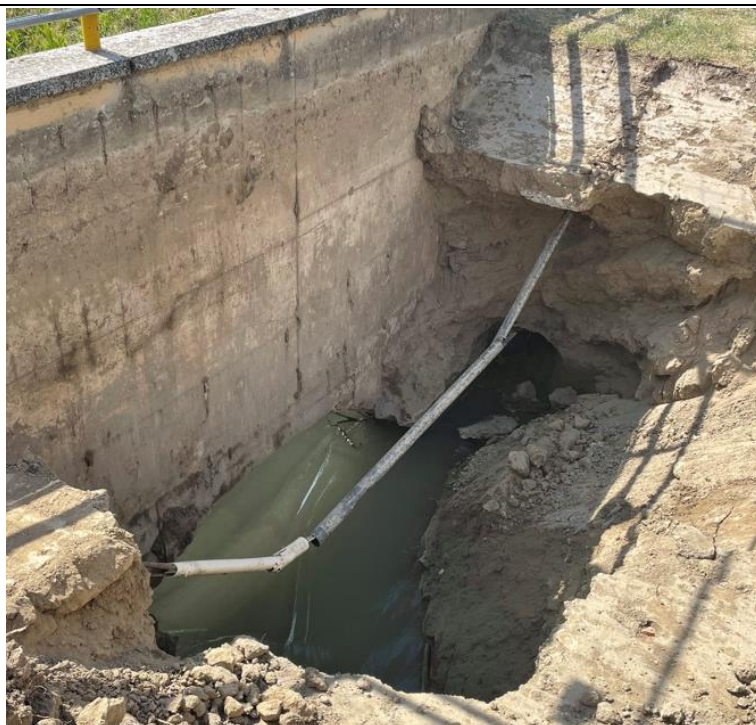
Figura 11: Zona dove si è verificato il crollo del tubo

Come è possibile notare dalle immagini scattate, il tubo è completamente danneggiato. Deve dunque essere tagliato, asportato e conferito a discarica. In questa zona di lavoro sarà necessario intervenire con la realizzazione di uno scavo aperto (rif. INTERVENTO TIPO 1).

- **INTERVENTO TIPO 1** si concentra nei primi 10m di manufatto, dove parte della calotta superiore del tubo è crollata. In questa zona si prevede di realizzare il rinforzo in c.a. previo scavo dell'area limitrofe e protezione tramite palancole metallico;
- **INTERVENTO TIPO 2** riguarda i successivi 70m di manufatto, dove il rinforzo in c.a. dovrà essere realizzato senza aperture significative della sede stradale, ma utilizzando unicamente dei camini appositamente creati a partire dalla strada;

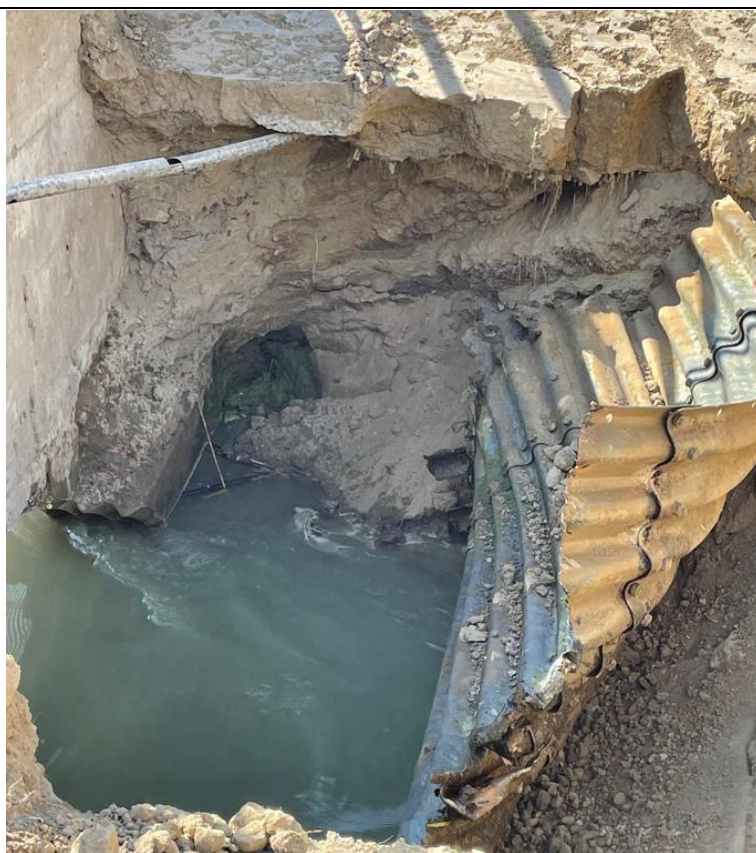
Figura 12: Dettaglio lamiera tubo esistente danneggiata

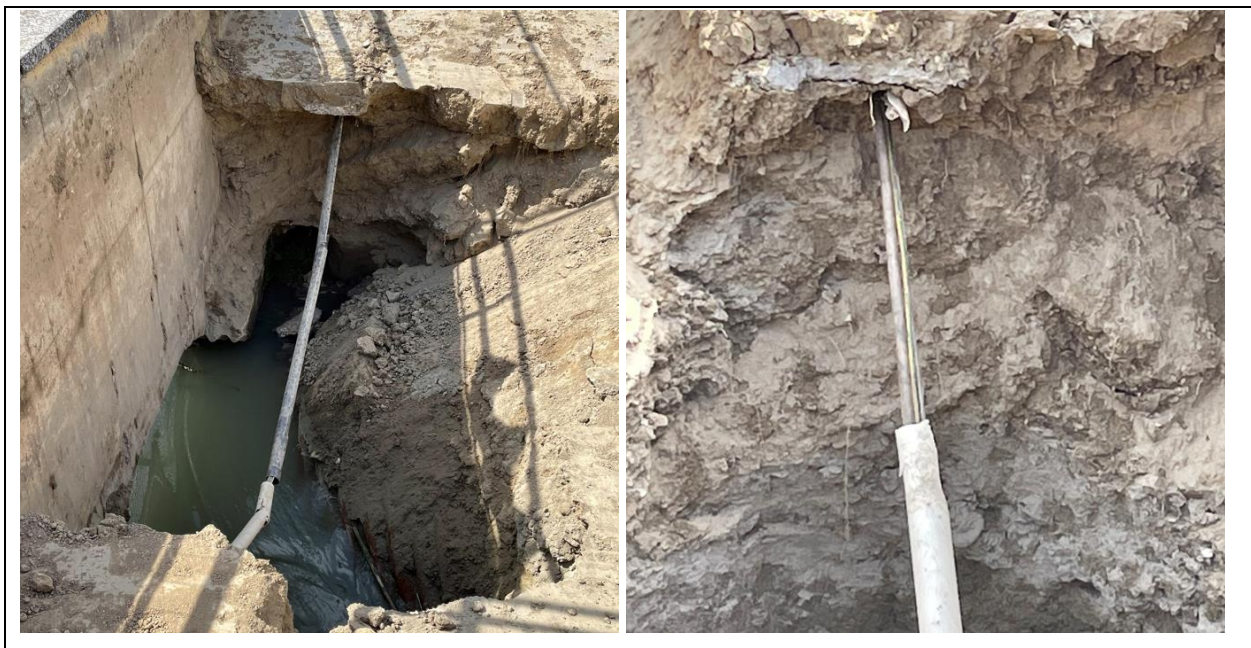
Dal sopralluogo effettuato emerge la presenza delle seguenti interferenze di tipo aereo e/o sottoservizi: in corrispondenza della zona di scavo afferente all'intervento TIPO 1 è presente una linea elettrica da mantenere.

Figura 15: Dettaglio interferenza esistente su aiula in terra
