### PROGETTO MANTELLO UNO

### RECUPERO DELLE ORIGINARIE CONDIZIONI DI OFFICIOSITÀ DELLA CANALETTA MANTELLO UNO

CUP J73D21001890001

## RELAZIONE TECNICA GENERALE

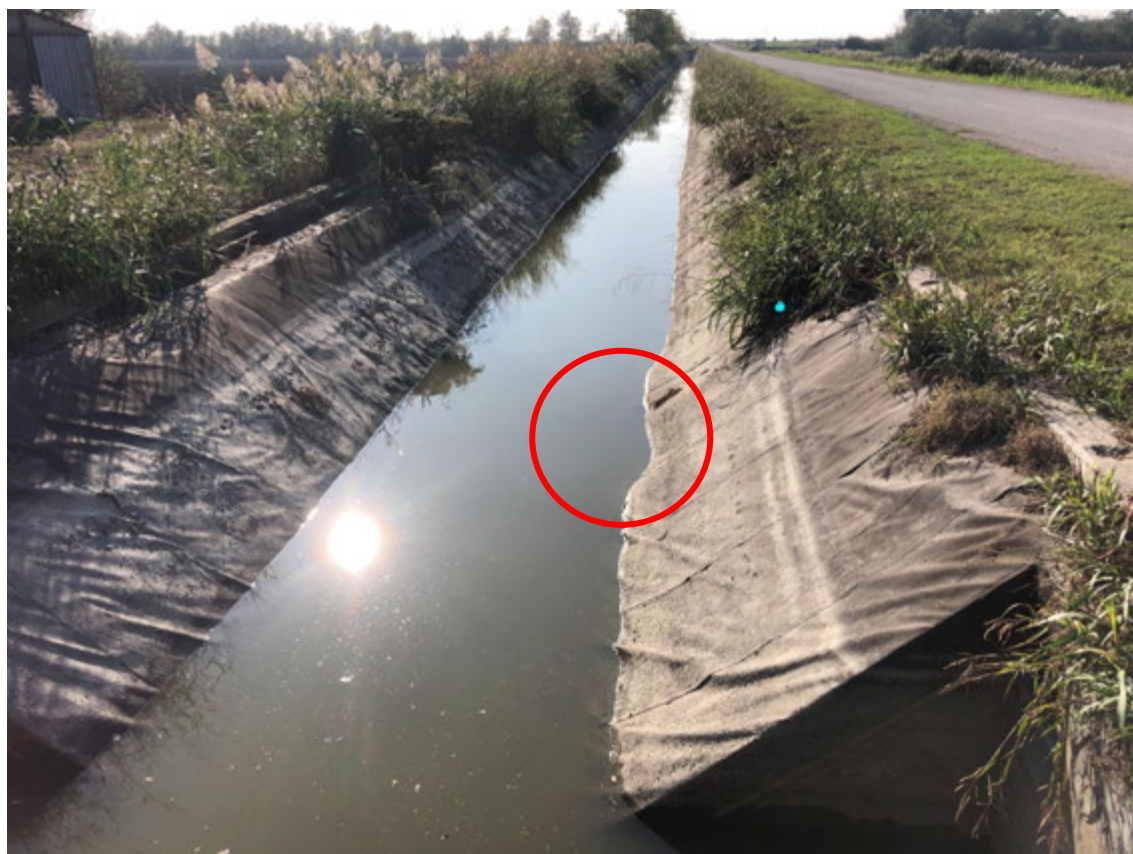
Il territorio della valle del Mezzano è caratterizzato da terre di recente bonifica con prevalenza di torba e quindi con bassa permeabilità dei corpi arginali, causa di notevoli deformazioni del terreno nel tempo (fig. 2, fig. 3).

***Figura 2. Difformità orografiche.***

L'intervento previsto consiste **nel ripristino totale della impermeabilizzazione, il miglioramento della resistenza meccanica, il recupero delle geometrie e la regolarizzazione delle quote sommitali dei corpi arginali.**

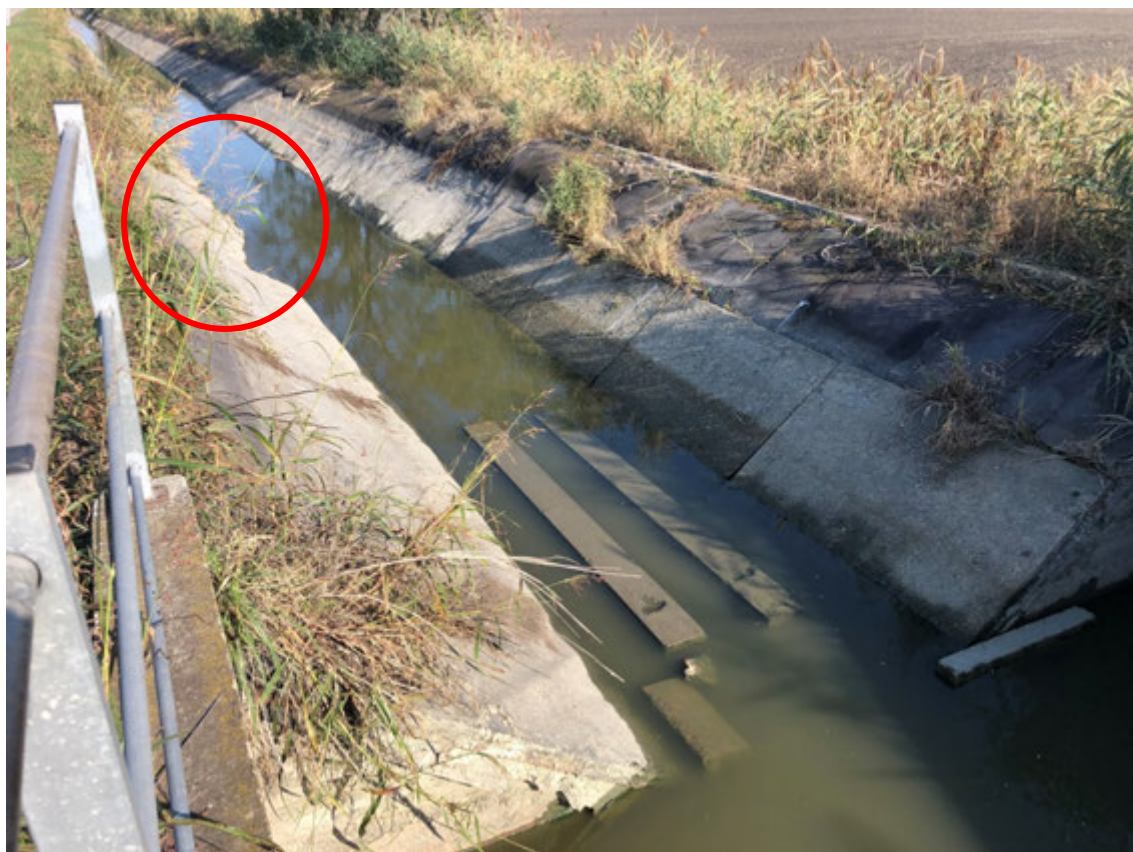
*Figura 3. Difformità orografiche.*

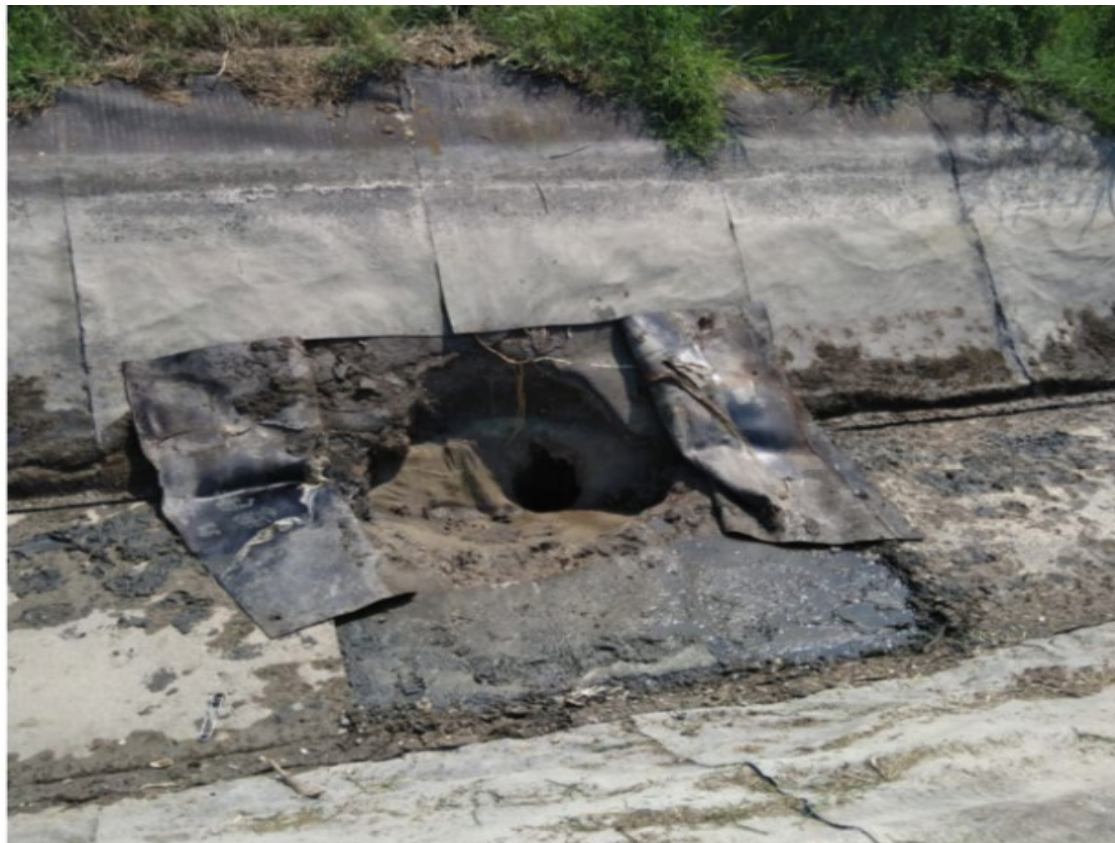
Oltre alle deformazioni del terreno anche il rivestimento è alla fine della sua vita utile, ormai consumato dall'esposizione alla luce, dall'erosione dell'acqua e dalle azioni di fauna locale (fig. 4).

*Figura 4. Rottura arginale esposta.*

Come già anticipato, l'intervento sarà analogo alla scelta progettuale d'origine, ossia consisterà nel ripristino del rivestimento impermeabile a base di guaina bituminosa. Tale rivestimento verrà ancorato con elementi prefabbricati posti in sommità delle arginature e sul fondo del canale. La sezione trapezia verrà risagomata e ripristinata alle condizioni di progetto iniziali con azioni di riporto e costipamenti del terreno, al fine di riportare il livello idrometrico di progetto.
