INTERVENTI DI RISANAMENTO, MIGLIORAMENTO E RISTRUTTURAZIONE EDILIZIA DELLE SEDI CONSORZIALI DI VIA MENTANA 3 E 7

**INDAGINI SPECIALISTICHE SULLE STRUTTURE
EDIFICIO SITO IN VIA MENTANA N.3
- PARTE 2 -**

INDAGINI SPECIALISTICHE SU ELEMENTI LIGNEI DELLA COPERTURA DEL FABBRICATO IN VIA MENTANA 3 - FERRARA

RAPPORTO CONCLUSIVO DI INDAGINE

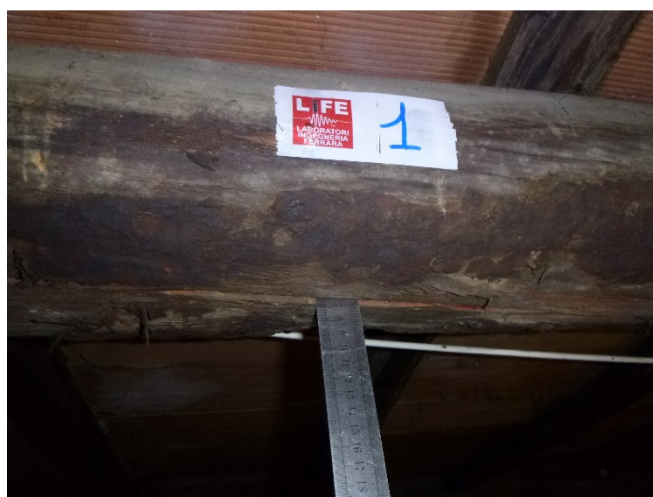
Figura 3 rilievo dei parametri per l'assegnazione a categoria di resistenza secondo UNI 11119

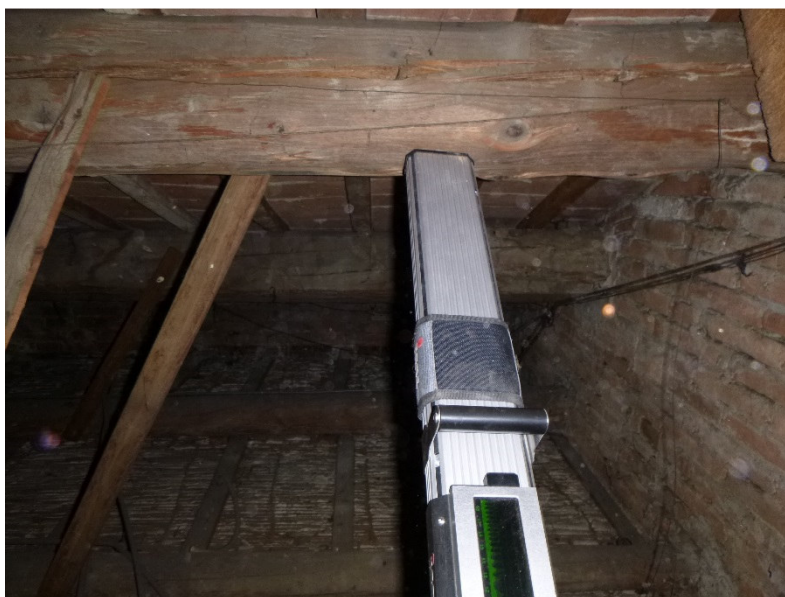
Essendo nota la profondità di perforazione, il Resistograph è in grado di disegnare diagrammi di resistenza nei quali è riportata in ascissa la profondità di penetrazione ed in ordinata la resistenza della fibra (in valore percentuale rispetto a quello che causa il completo bloccaggio della punta).

Le curve di resistenza ottenute dalle prove resistografiche, pur non fornendo direttamente una misura delle caratteristiche meccaniche del materiale, danno informazioni sullo stato del legno e soprattutto sulle sue condizioni di uniformità.

Figura 4 prova resistografica su trave

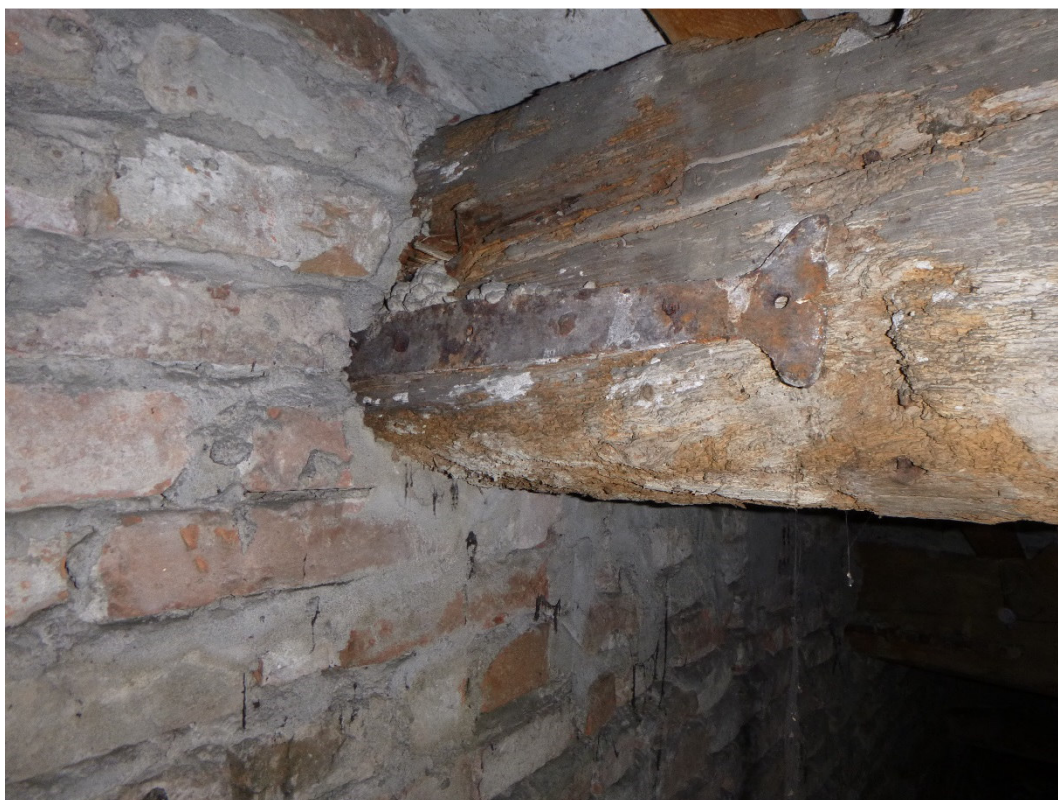
Figura 5: degrado superficiale da xilofagi

- attacco da insetti xilofagi (coleotteri Anobidi): presenza di fori di sfarfallamento visibili sulla superficie di alcuni degli elementi esaminati; complessivamente di entità superficiale/trascurabile o con limitata riduzione delle sezioni efficaci;
- attacco da carie legnosa: non riscontrato

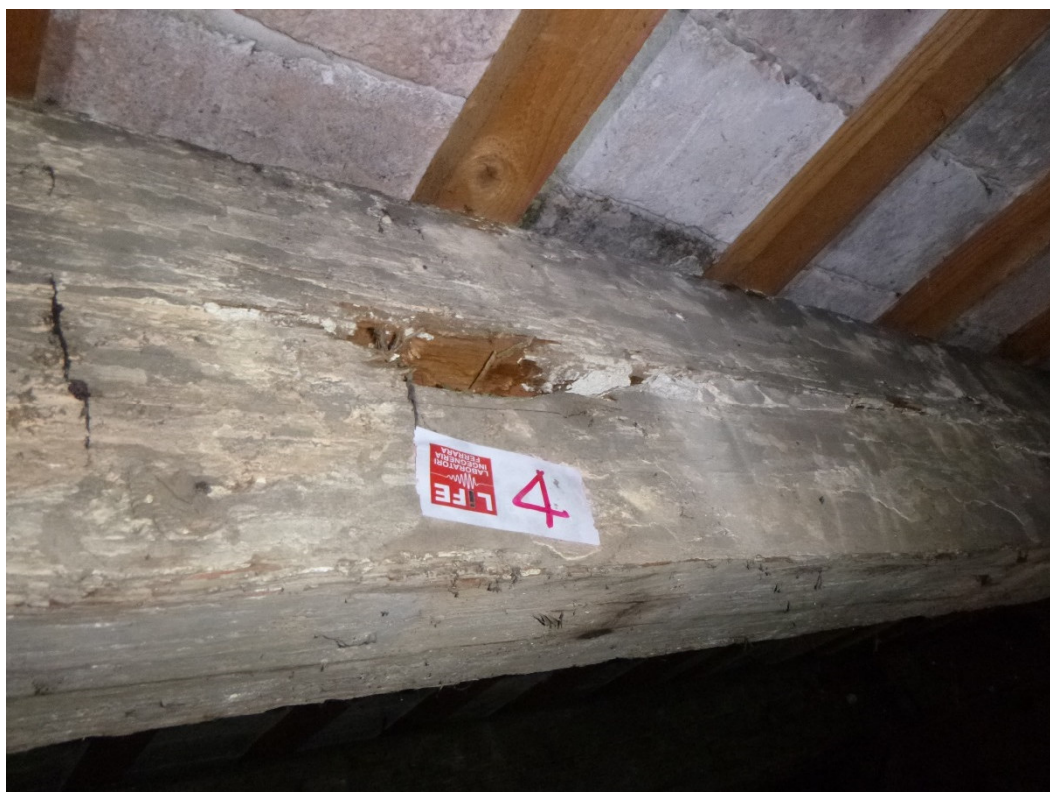
Figura 6: fessurazione ampia su trave n.4
