CANALE S. NICOLÒ - MEDELANA (OC92)

**Ripristino delle condizioni di stabilità arginale del canale
San Nicolò - Medelana
CUP: J96G20000500001**

**PNRR-M2C4-I4.1-A2-1: Ripristino della piena funzionalità idraulica
del canale S. Nicolò Medelana**

RELAZIONE TECNICA GENERALE

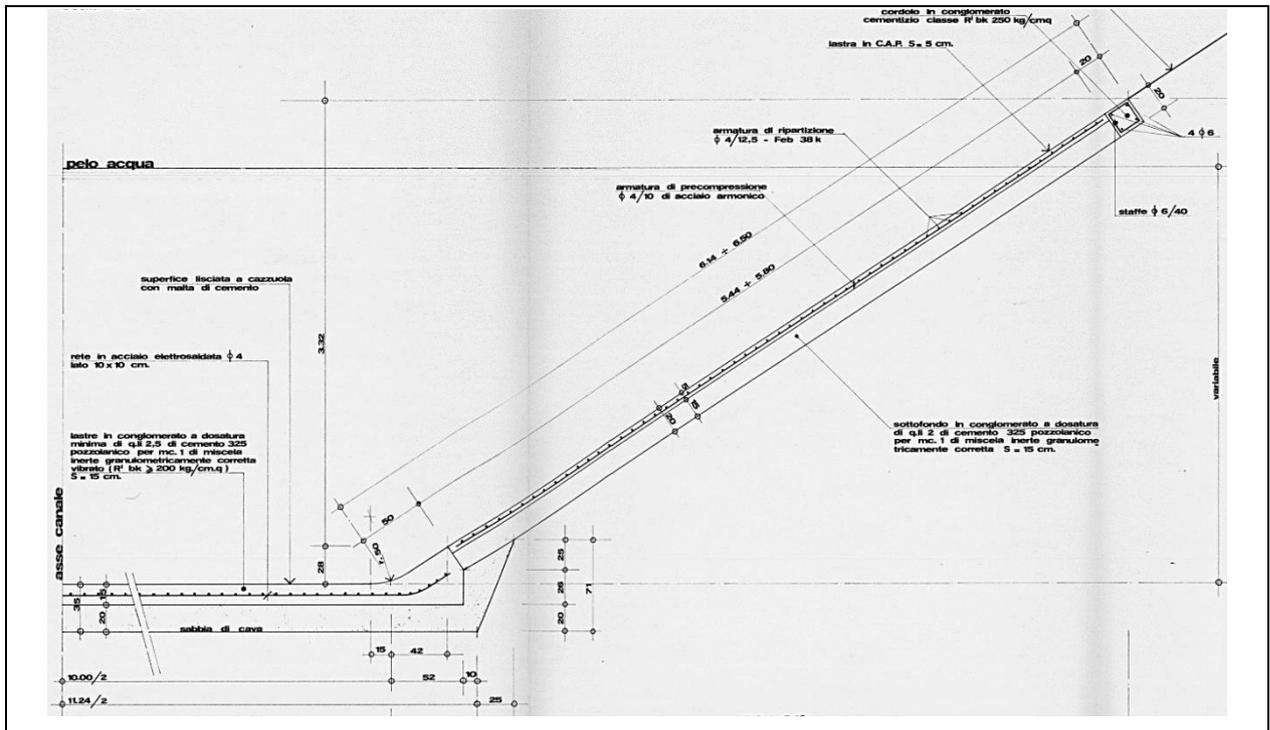
Il fondo è costituito da uno strato di 20cm di sabbia di cava su cui poggia una soletta di calcestruzzo di cemento pozzolanico di spessore 15cm armata con rete elettrosaldata.

Il rivestimento della sponda è costituito da uno strato di appoggio di spessore 15cm in calcestruzzo in cemento pozzolanico sul quale sono alloggiato delle lastre prefabbricate in cemento armato precompresso dello spessore di 5cm e dimensioni 5,80 x 2,50 metri.

Figura 2. Sezione tipologica rivestimento realizzato negli anni '80.

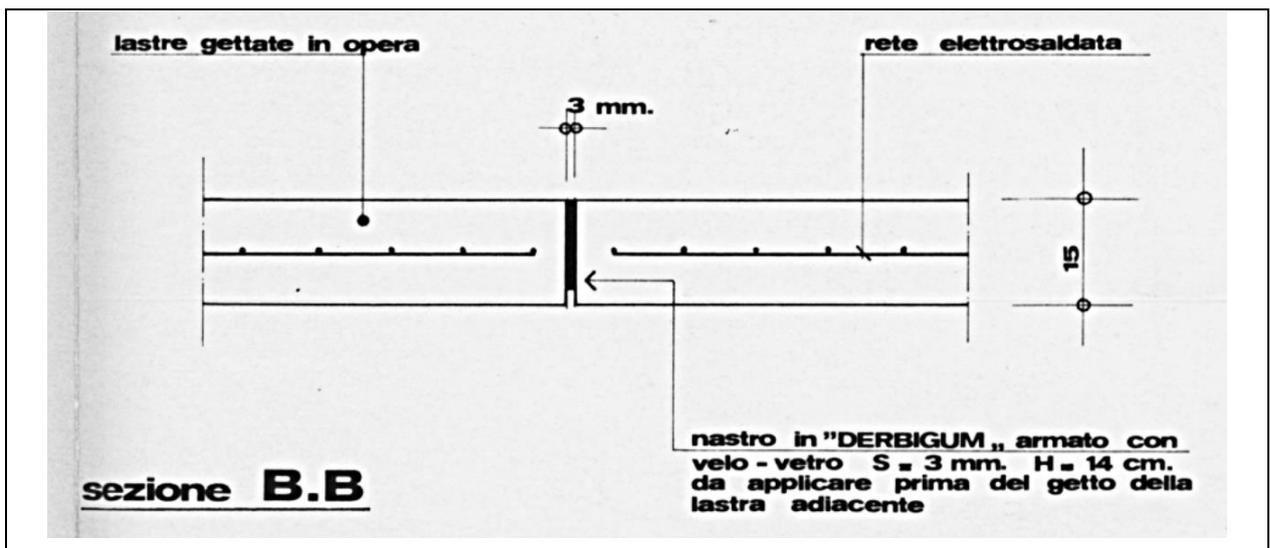
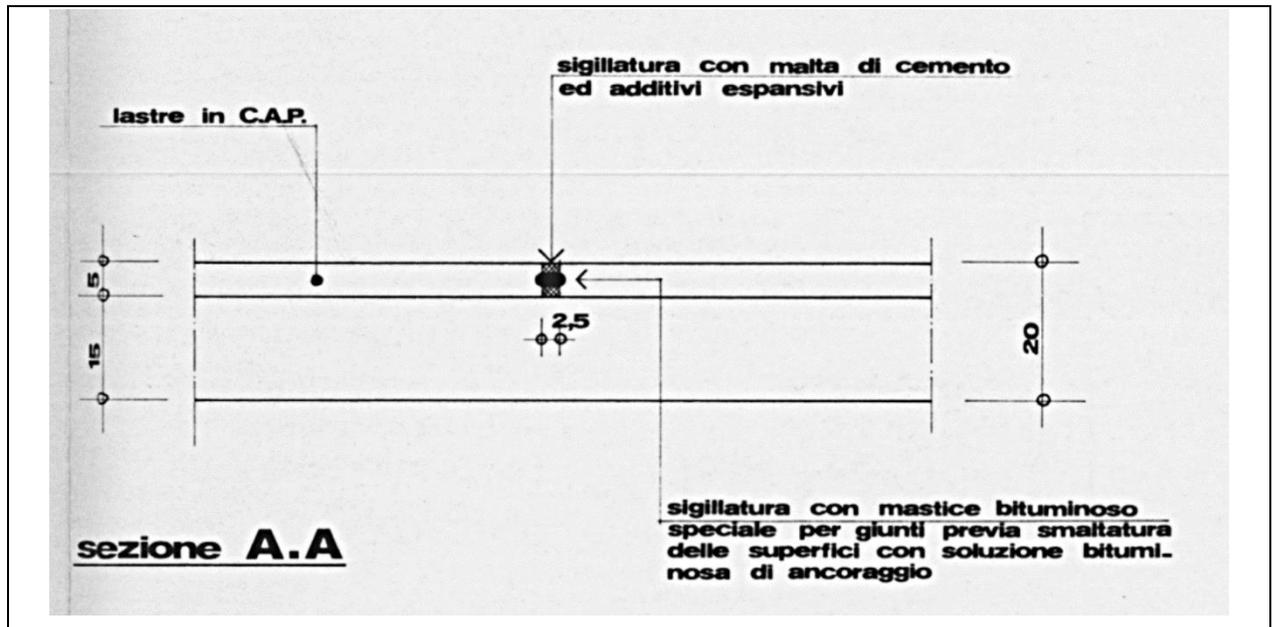
Nel rivestimento di fondo l'interasse dei giunti trasversali è pari a 2,50 metri e sono stati sigillati con nastri Derbigum armati con velo di vetro dello spessore di 3mm

I giunti delle lastre del rivestimento di sponda sono stati sigillati con malta di cemento ed additivi espansivi

Figura 3. Metodologia di sigillatura dei giunti.

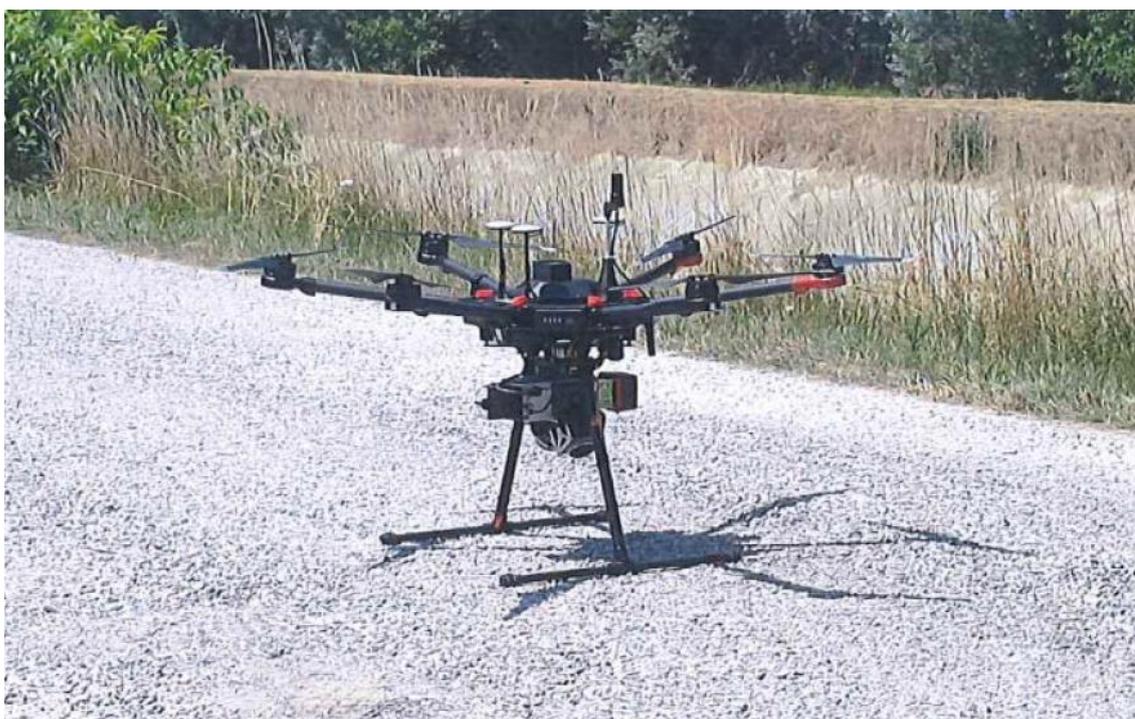
Figura 4. Airborne laser scanning

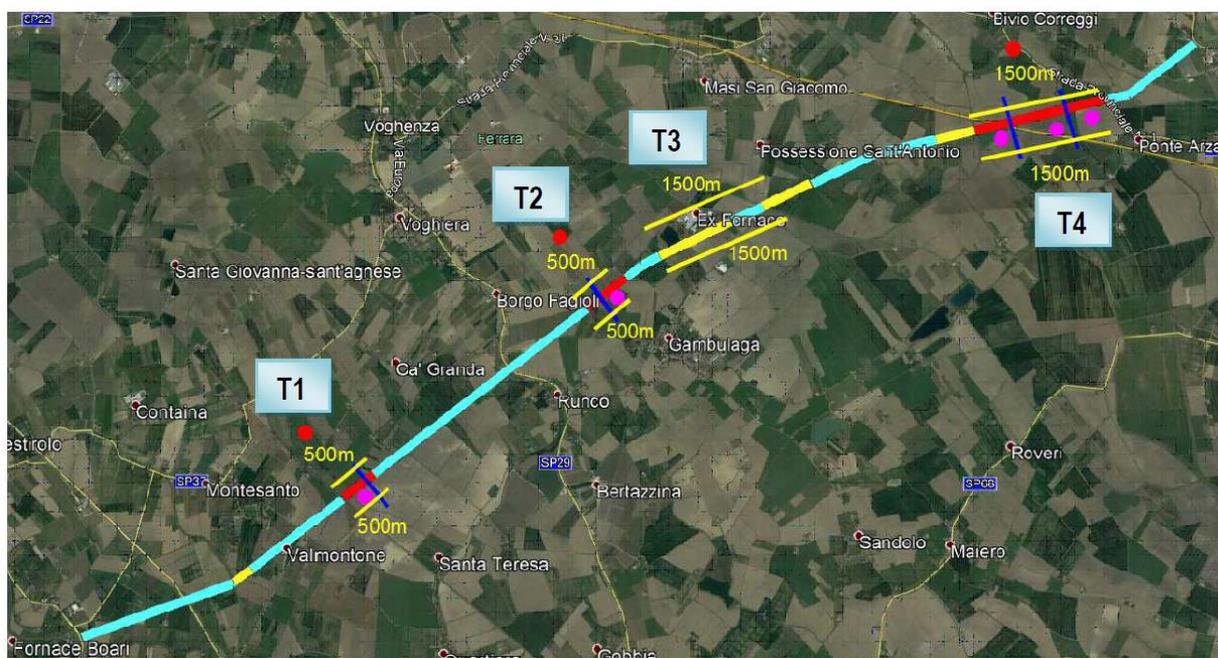
Figura 5. Ubicazione tratti indagati con tomografia elettrica (T1-T4)

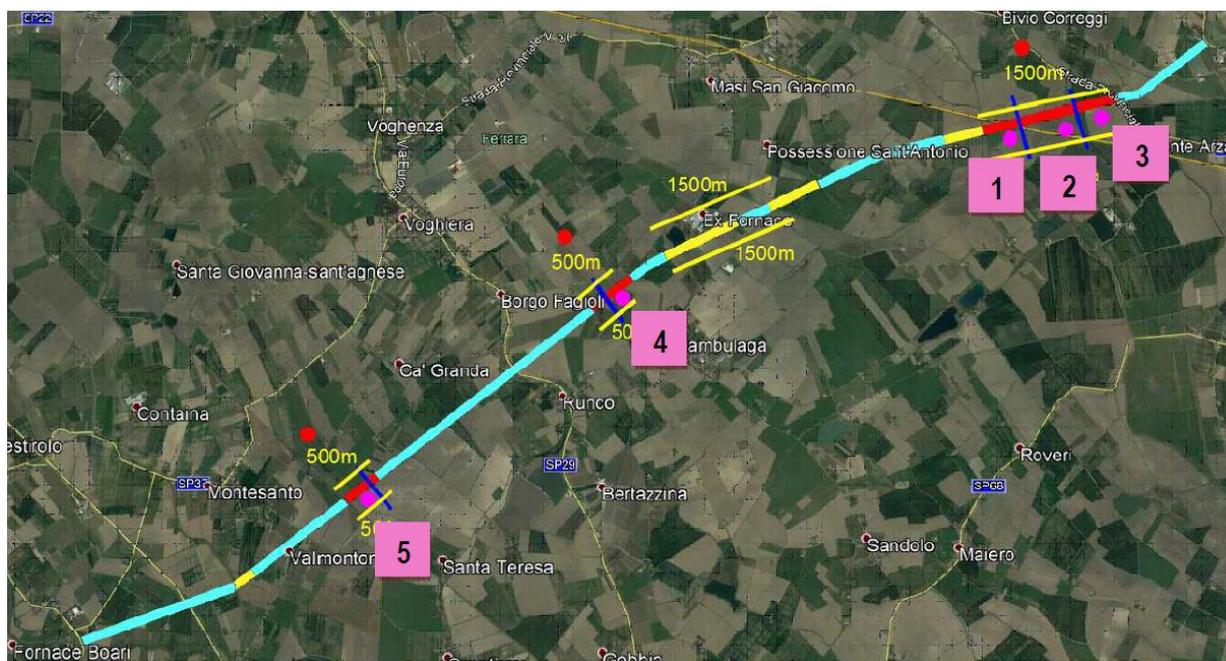
Figura 6. Ubicazione punti di prelievo campioni di calcestruzzo (1-5)

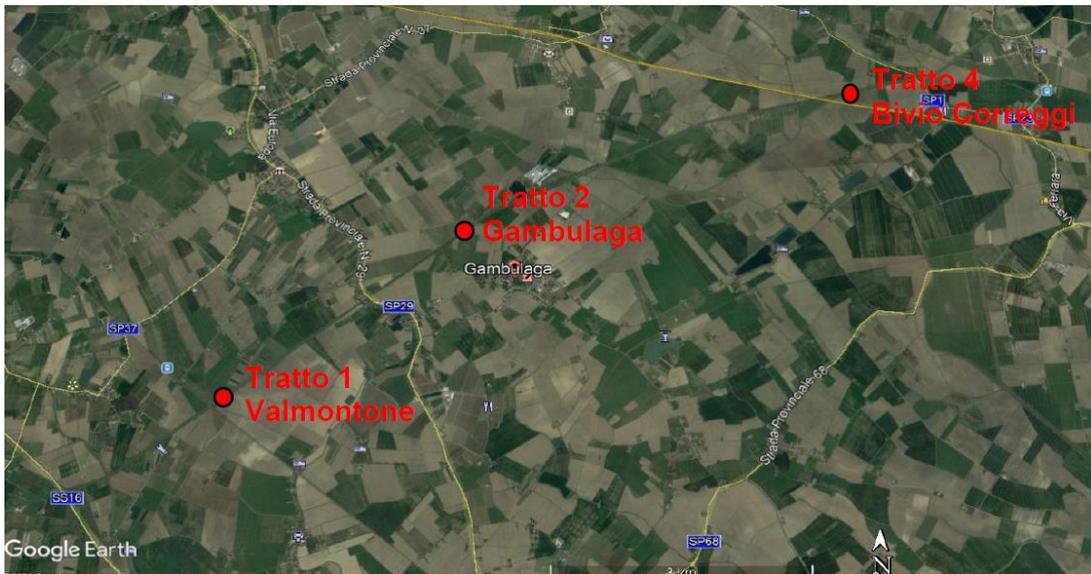
Figura 7. Ubicazione sondaggi geotecnici

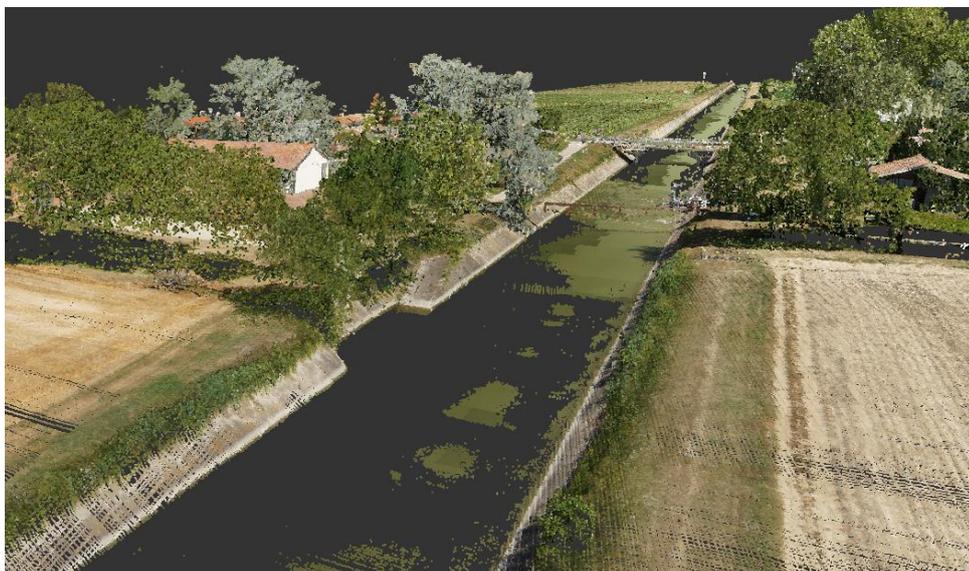
Il rilievo laser scanner 3D del canale, unito alle informazioni ottenute con il rilievo GPS hanno consentito di elaborare planimetria, sezioni e profilo del canale; di individuare la posizione e la geometria delle opere interferenti, delle scalette di accesso, delle opere di presa ricostruendo in maniera precisa lo stato di fatto dell'opera.

Figura 8. Nuvola di punti opere interferenti

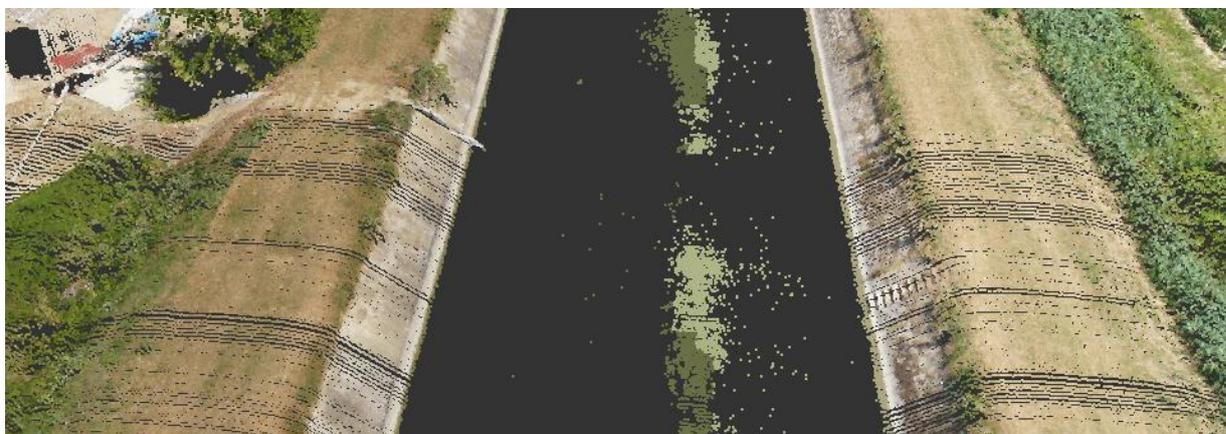
Figura 9. Nuvola di punti scalette e opere di presa private

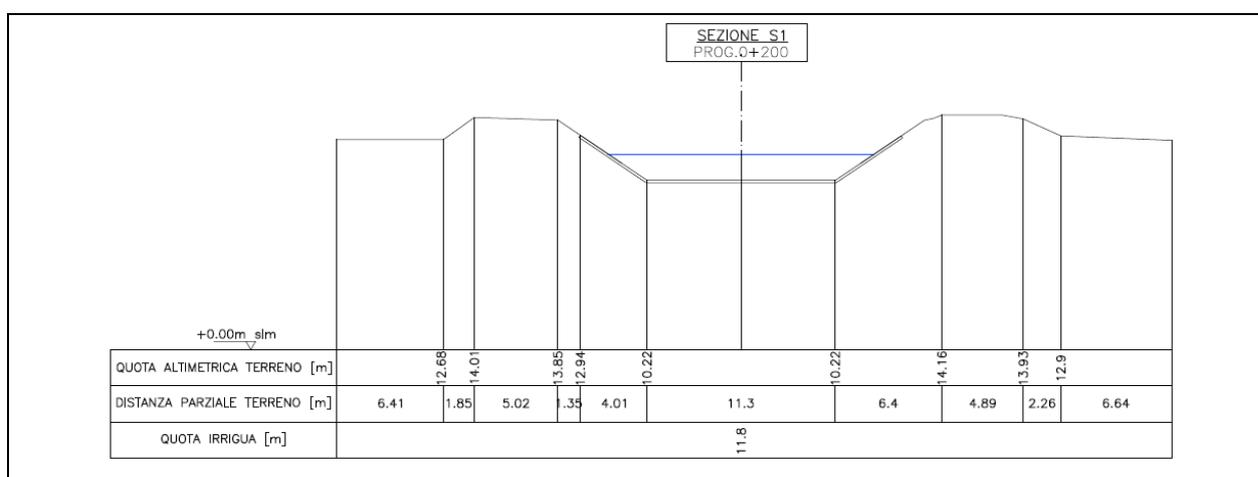
Le sponde hanno un'altezza di circa 3.70 metri rispetto al fondo canale ed il rivestimento non raggiunge mai la sommità arginale in quanto è stato progettato per avere un franco di 50cm rispetto al livello di massima piena. L'altezza del rivestimento è pari a circa 3.40 metri rispetto al fondo canale.

Figura 10: Sezione Stato di Fatto

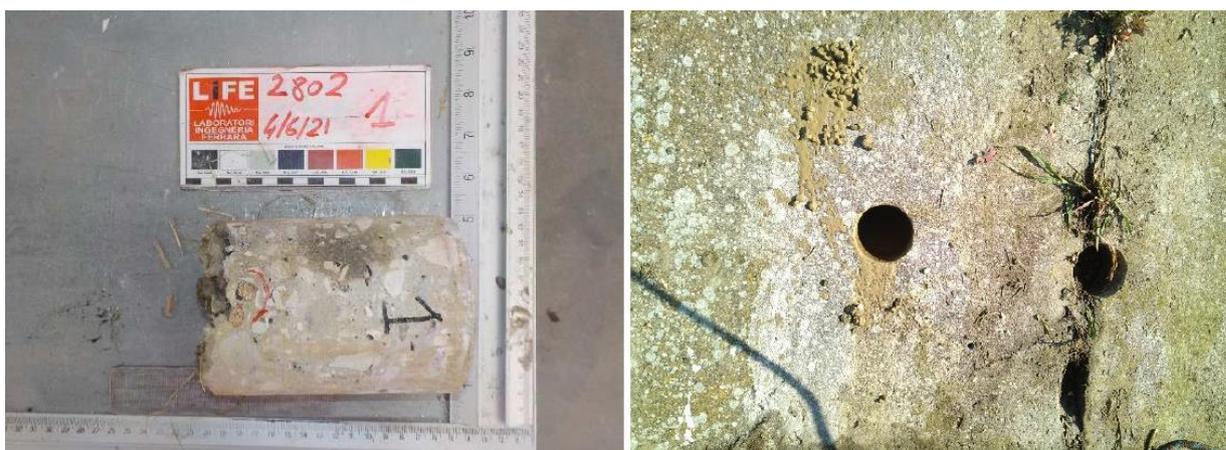
Carotaggio 1: campione di lunghezza totale pari a 120 mm. Al di sotto della carota 1 non è presente sormonto né foglio impermeabile. Sotto la soletta è presente ghiaietto e limo. All'interno del campione è presente una rete diametro 6 mm.

Figura 11. Doc fotografica carotaggio 1

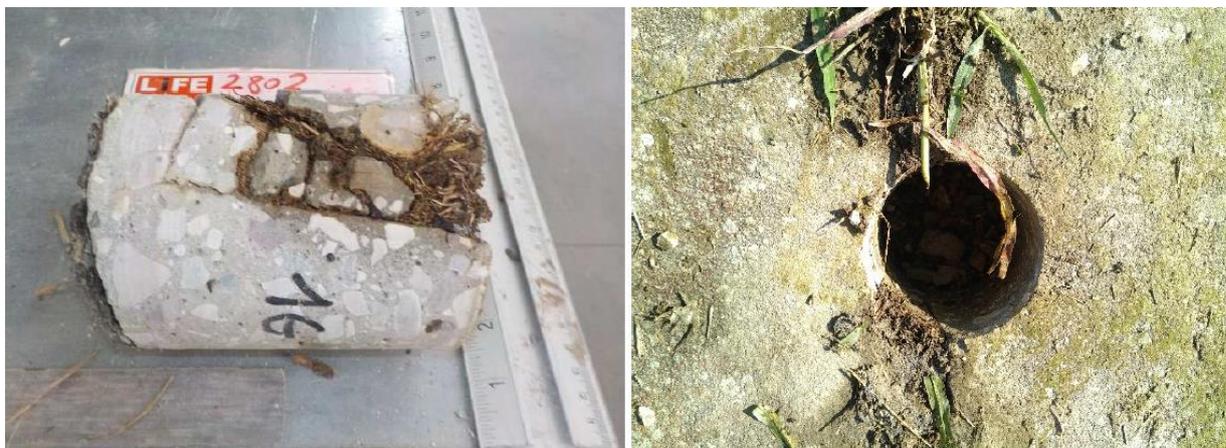
Carotaggio 1G: il giunto risulta essere molto degradato, al suo interno è presente erba e terra fino alla profondità di 75 mm (lunghezza totale del campione 120 mm). Al di sotto del giunto è presente un foglio impermeabile

Figura 12. Doc fotografica carotaggio 1G

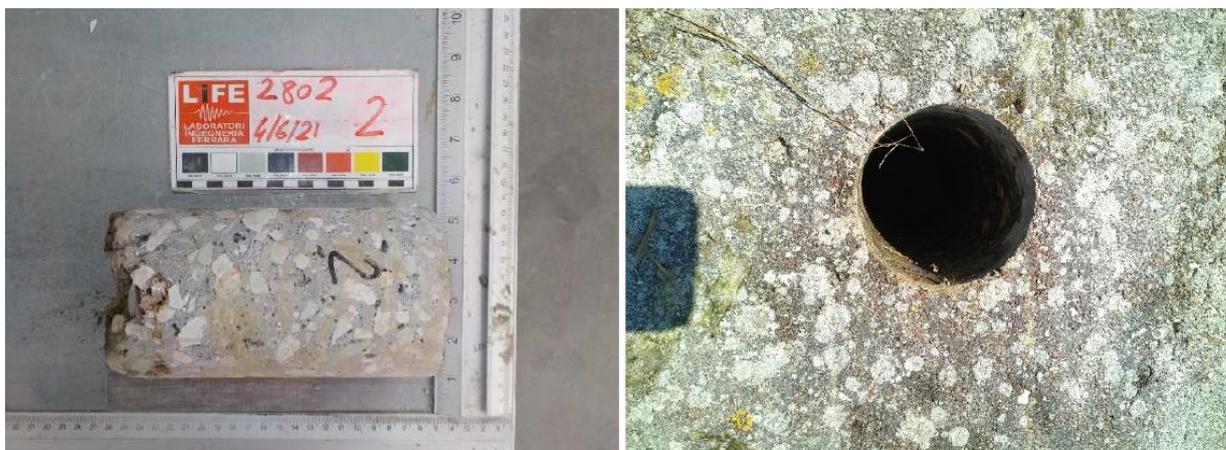
Carotaggio 2: campione di lunghezza totale pari a 170 mm. Al di sotto della carota 2 non è presente sormonto né foglio impermeabile. Sotto la soletta è presente ghiaietto e limo. All'interno del campione è presente una rete diametro 6 mm a profondità 140 mm (non è possibile determinare il passo della rete).

Figura 13. Doc fotografica carotaggio 2

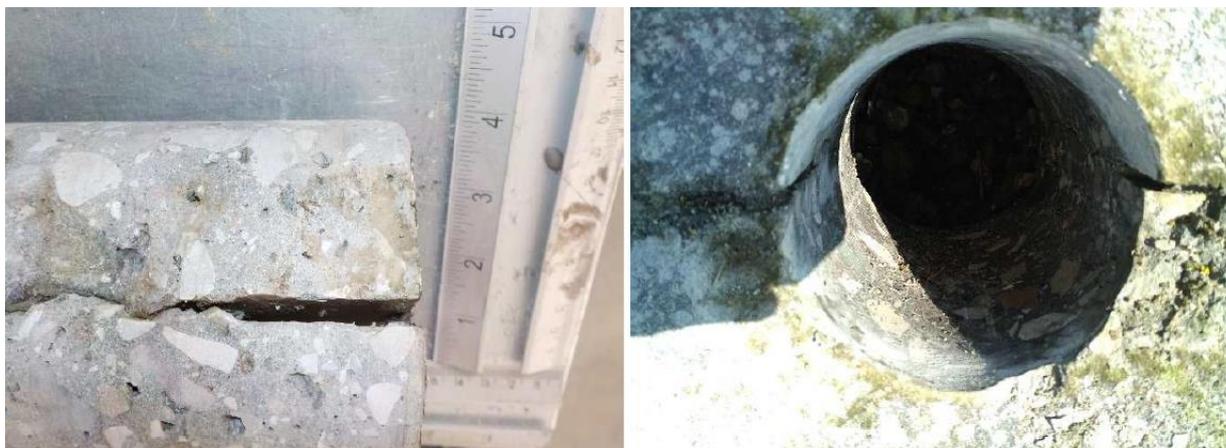
Carotaggio 2G: è presente un taglio netto fino alla profondità di 40 mm (spessore pari a 5 mm), per i restanti 130 mm invece il campione presenta una cavillatura. Al di sotto del giunto non è presente un foglio impermeabile, ma direttamente terreno argilloso – limoso.

Figura 14. Doc fotografica carotaggio 2G

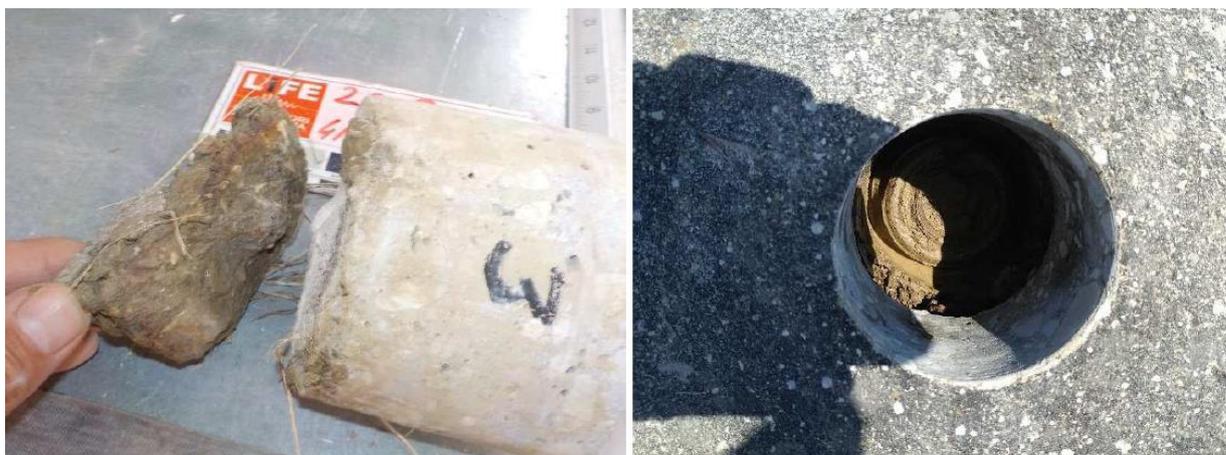
Carotaggio 3: il carotaggio in questa zona ha individuato 80mm di calcestruzzo, una rete ossidata diametro 6 mm, 10 mm di vuoto (probabilmente causati dallo spalling dovuto all'ossidazione), altri 20mm di calcestruzzo e infine terreno limoso – argilloso.

Figura 15. Doc fotografica carotaggio 3

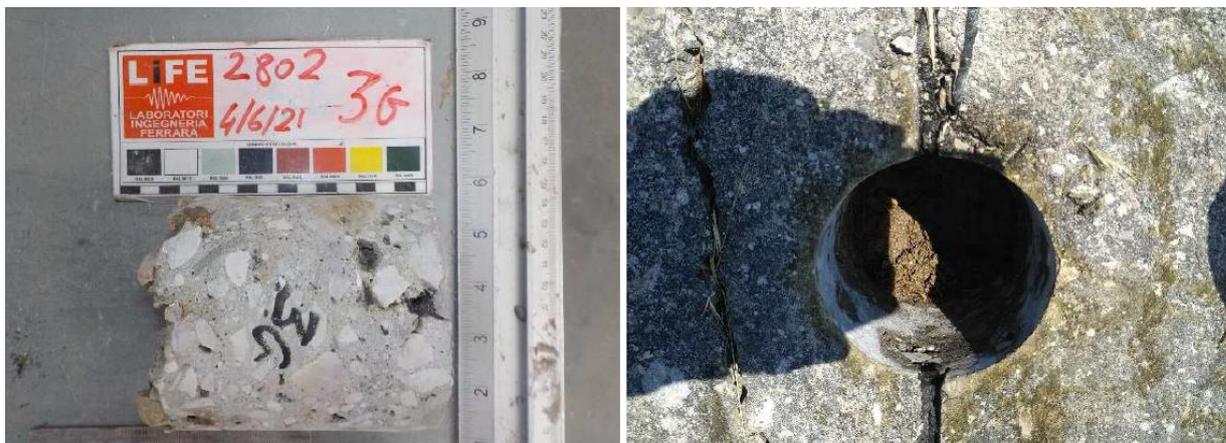
Carotaggio 3G: è presente un taglio netto fino alla profondità di 15 mm (spessore pari a 7 mm), per i restanti 95 mm invece il campione risulta integro. Sul fondo del campione è presente un ferro di armatura.

Figura 16. Doc fotografica carotaggio 3G

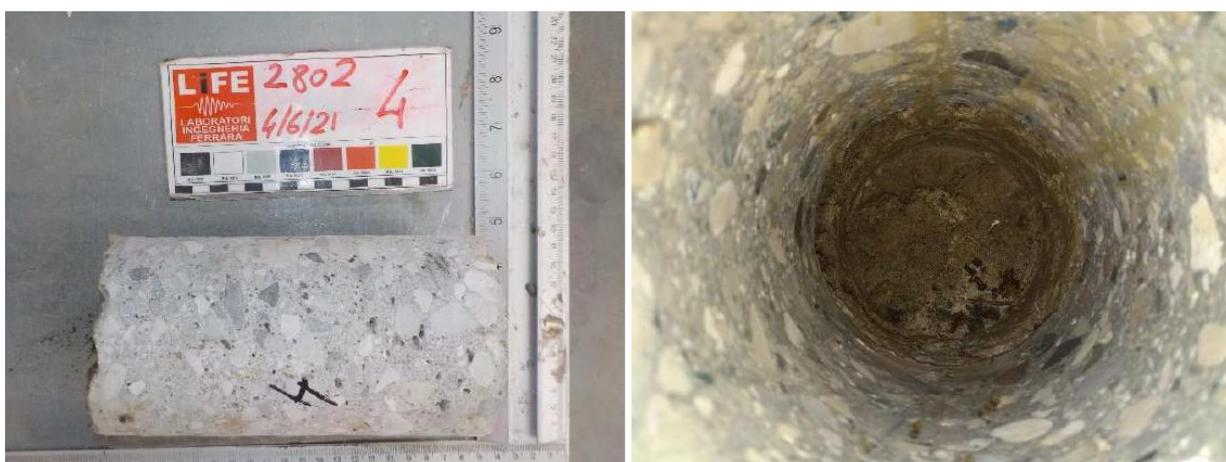
Carotaggio 4: campione di lunghezza totale pari a 170 mm. Al di sotto della carota 4 non è presente nessun foglio impermeabile. Sotto la soletta è presente limo argilloso. All'interno del campione è presente una rete diametro 6 mm a profondità 160 mm (non è possibile determinare il passo della rete).

Figura 17. Doc fotografica carotaggio 4

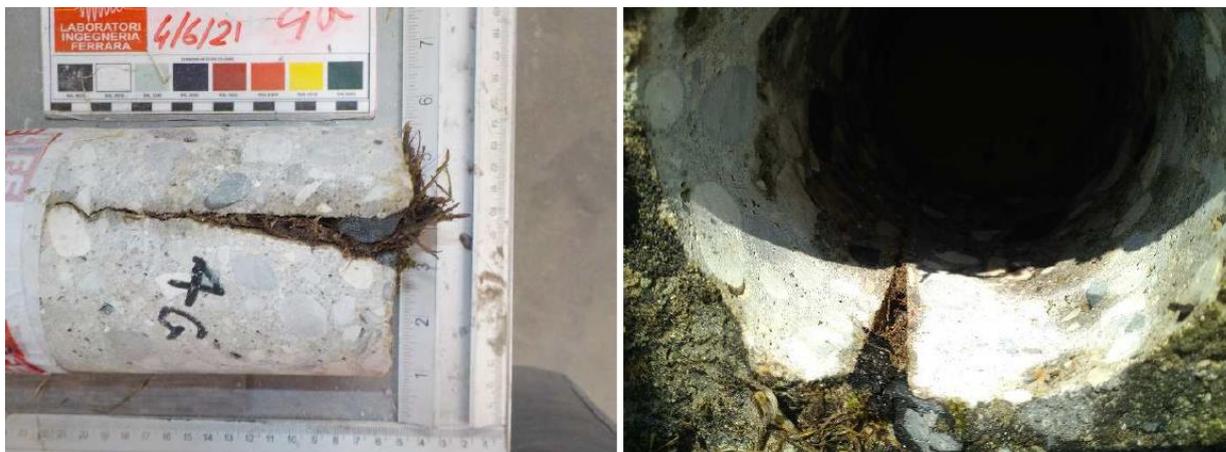
Carotaggio 4G: è presente un taglio netto fino alla profondità di 50 mm (spessore pari a 20 mm), per i restanti 120 mm è presente solamente una cavillatura in cui, al momento, non è ancora presente terreno e erba. Sul fondo del campione è presente un foglio impermeabilizzante in bitume.

Figura 18. Doc fotografica carotaggio 4G

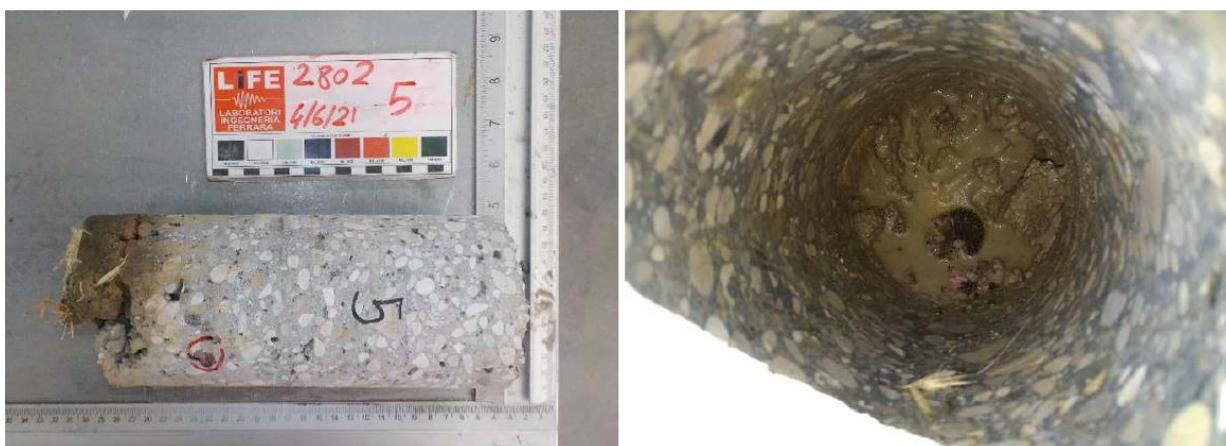
Carotaggio 5: campione di lunghezza totale pari a 190 mm. al di sotto della carota 6 non è presente nessun foglio impermeabile. All'interno del campione è presente una rete diametro 6 mm a profondità 160 mm (non è possibile determinare il passo della rete).

Figura 19. Doc fotografica carotaggio 5

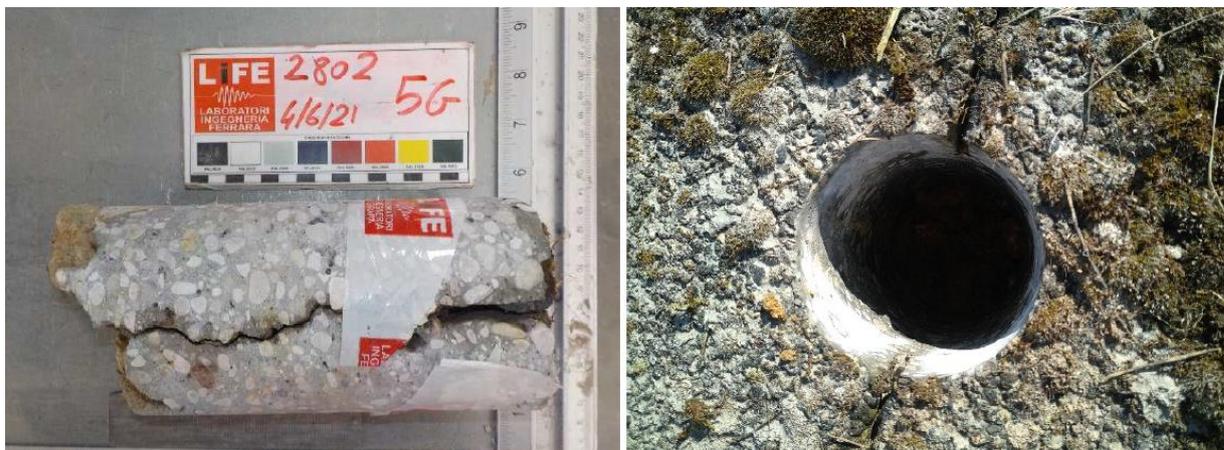
Carotaggio 5G: è presente un taglio netto fino alla profondità di 40 mm (spessore pari a 20 mm), per i restanti 130 mm è presente solamente una cavillatura in cui, al momento, non sono ancora presenti terreno e erba. Al di sotto dell'area indagata è presente terreno limoso.

Figura 20. Doc fotografica carotaggio 5G

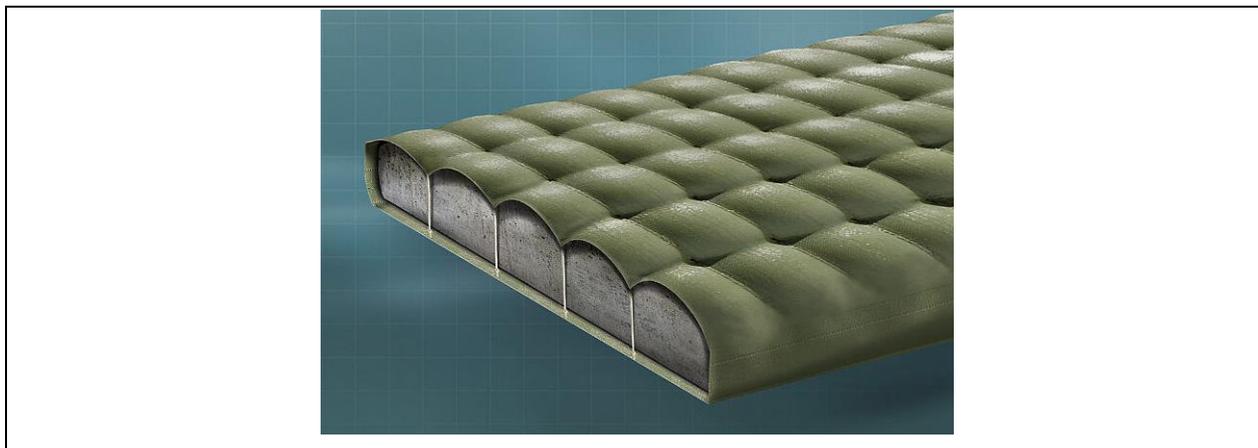
Si prevede di utilizzare un materasso in cls flessibile iniettabile con conglomerato cementizio auto compattante; si tratta di impiegare dei casseri in geotessuto opportunamente costruiti in stabilimento, per gettare al loro interno un calcestruzzo a matrice fine. La presenza di particolari legacci consente il getto a spessore costante.

Figura 21. Materasso flessibile iniettabile

Il materasso sarà installato a canale vuoto e pulito posizionando il geotessuto sul rivestimento esistente. Il geotessuto sarà già preconfezionato in pezzi di dimensioni standard, dotati di zip ai bordi per il successivo collegamento al pezzo successivo.

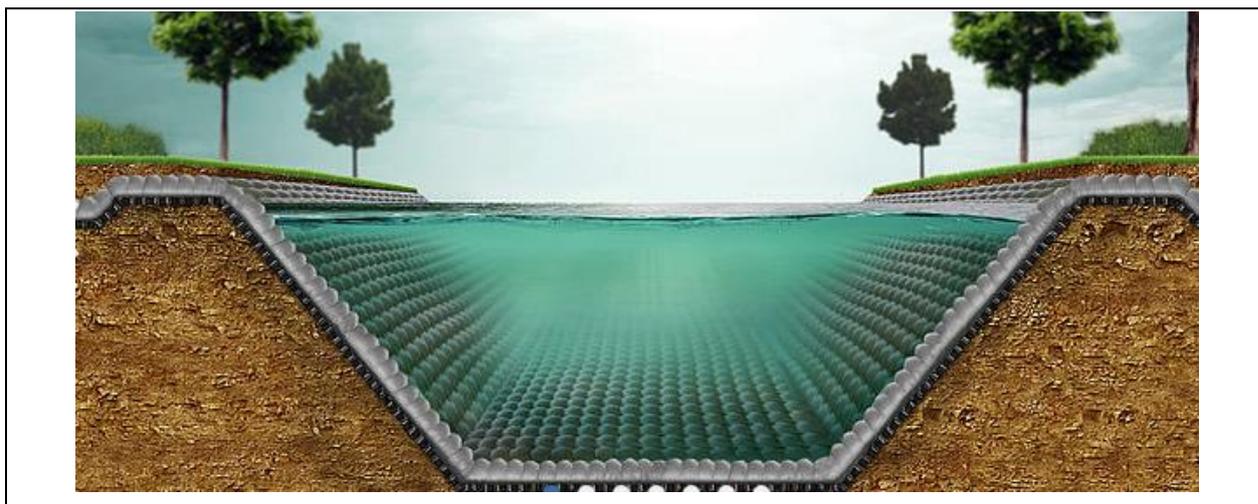
Lo sviluppo trasversale del rivestimento avrà una lunghezza variabile tra i 20 ed i 25 metri lineari in funzione delle dimensioni geometriche della sezione trasversale ed avrà l'obiettivo di rivestire completamente la sezione fino alla testa arginale.

Figura 22. Rendering della sezione di progetto

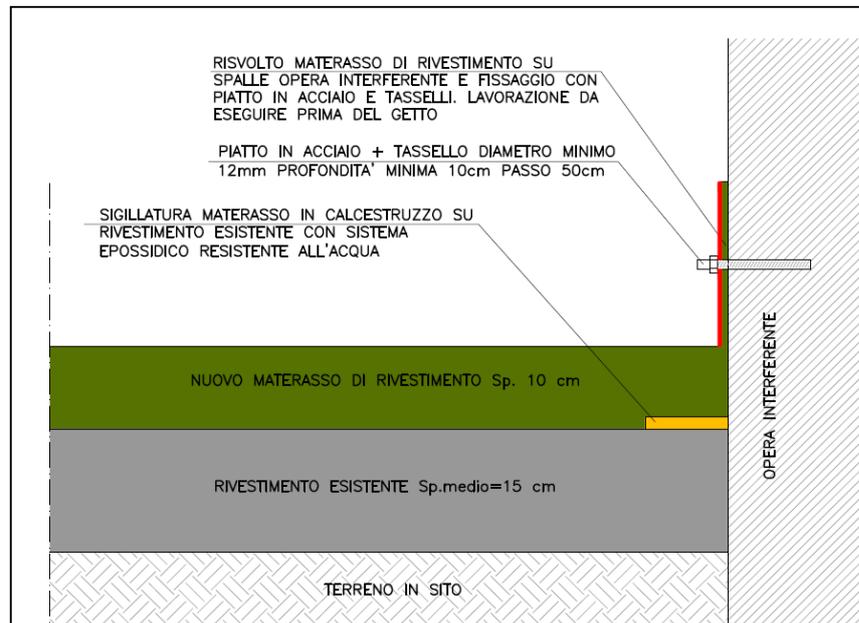
Di seguito si riportano le opere d'arte individuate lungo il tracciato. Per quelle interferenti che sovrappassano il canale si è provveduto ad eseguire una scansione di dettaglio per la ricostruzione del prospetto. Le informazioni sono state impiegate sia per il calcolo idraulico che per la definizione del dettaglio di fissaggio e sigillatura del materasso in calcestruzzo all'opera stessa riportato di seguito

Figura 23. Dettaglio sigillatura e fissaggio materasso su opere d'arte interferenti

Le opere di presa si dividono in due tipologie; opere di presa del Consorzio ed opere di presa private. Le opere di presa del Consorzio sono manufatti comparabili con le opere d'arte pertanto il materasso verrà fissato e sigillato come indicato nel dettaglio di Figura 23. Per le opere di presa private sono state previste nel QE delle somme a disposizione per lo smontaggio e il successivo rimontaggio al termine dei lavori.
