CANALE S. NICOLO' – MEDELANA (OC92)

**Ripristino delle condizioni di stabilità arginale del canale
San Nicolò –Medelana (OC92)
CUP: J96G20000500001**

RAPPORTO SULLE INDAGINI

RAPPORTO CONCLUSIVO DI INDAGINE

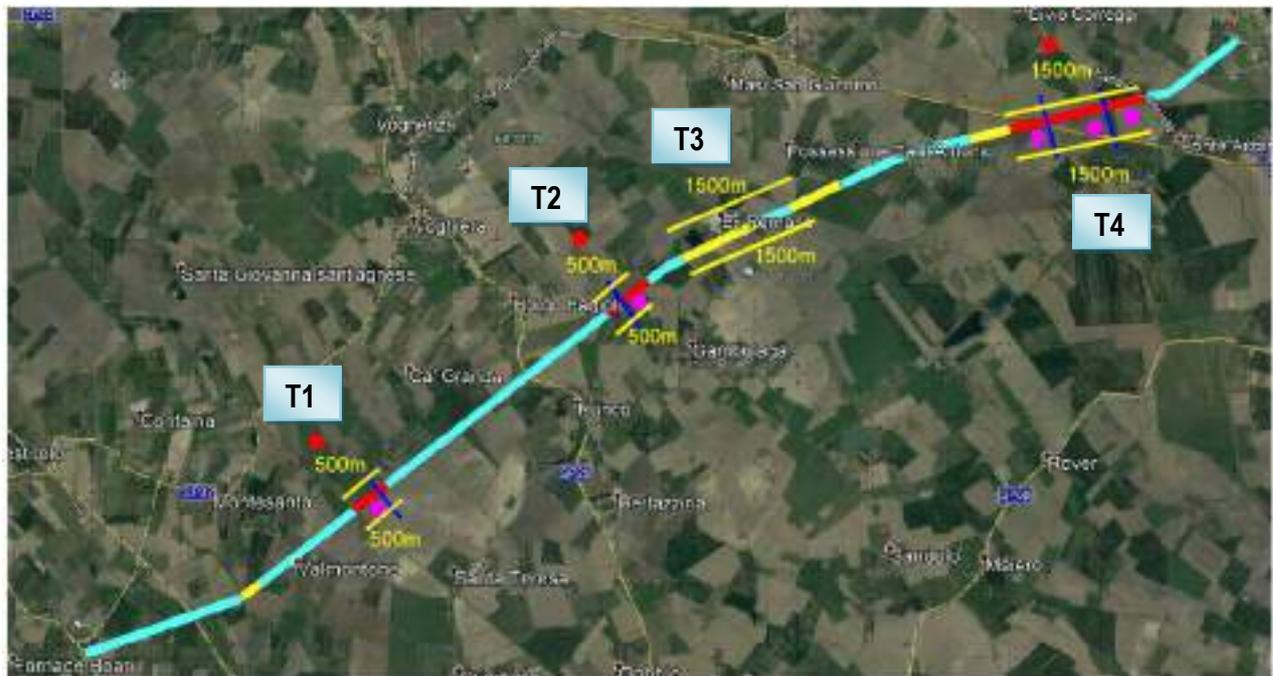
Figura 1: inquadramento cartografico con individuazione dei tratti di indagine

Il canale San Nicolò Medelana si sviluppa per 14 km; la committenza e i tecnici incaricati delle verifiche hanno individuato quattro tratti in cui eseguire la campagna di indagine.

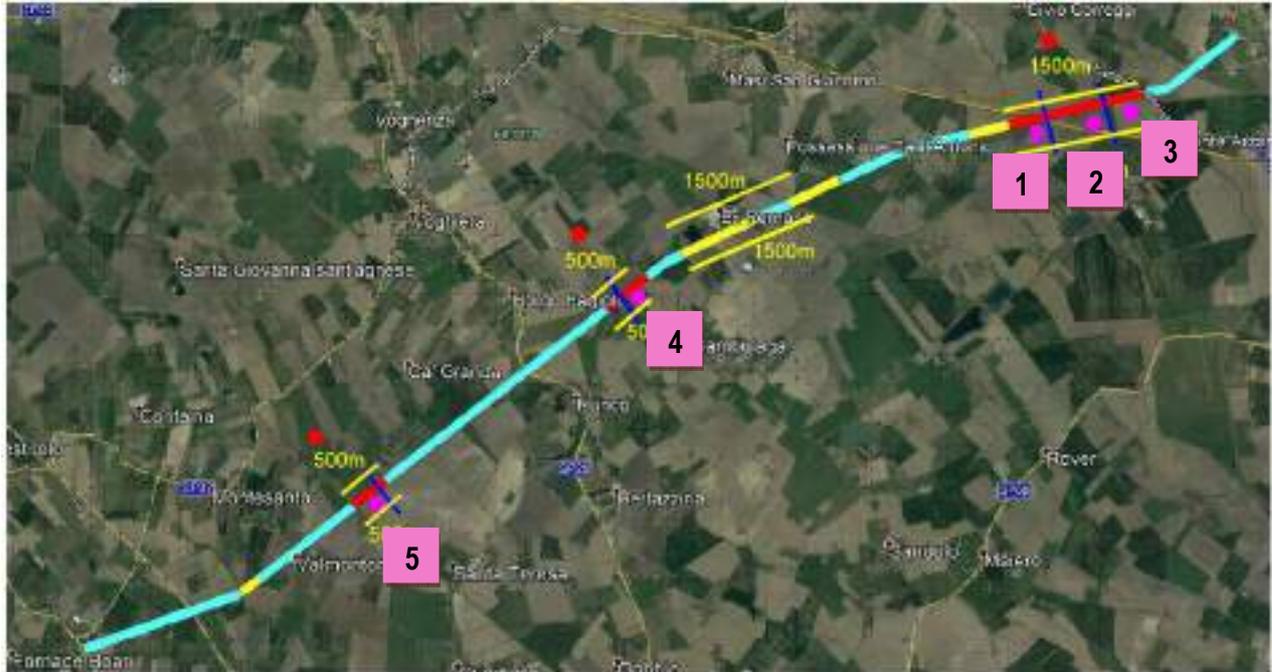
Figura 2: individuazione punti di prelievo dei campioni di calcestruzzo

Su indicazione della committenza e dei tecnici incaricati delle verifiche, i carotaggi sono stati eseguiti in cinque punti, nello specifico si rimanda all'immagine sottostante (punti rosa) per la determinazione dell'ubicazione delle indagini:

- ID1 - Tratto 4 - pos1: 44.768598,11.840775
- ID2 - Tratto 4 - pos2: 44.7697150, 11.8470830
- ID3 - Tratto 4 - pos3: 44.7706760, 11.8524890
- ID4 - Tratto 2 - pos4: 44.7507090, 11.7819010
- ID5 - Tratto 1 - pos5: 44.7310490, 11.7478610

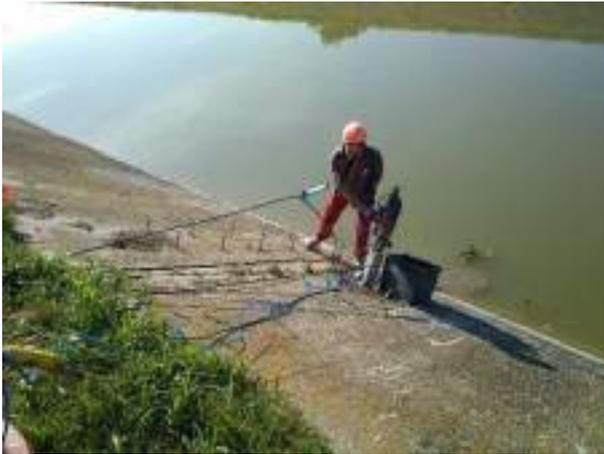
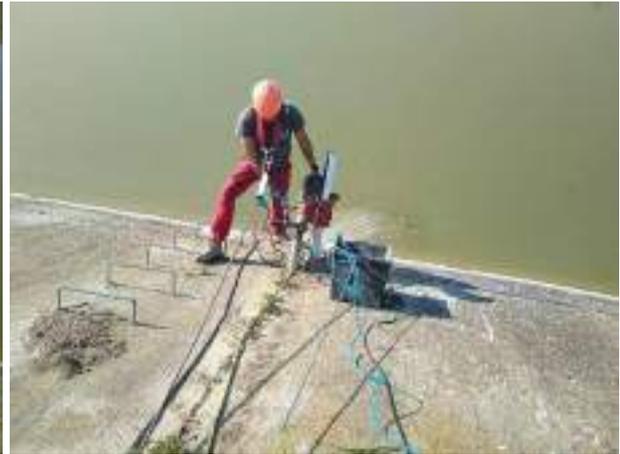
Figura 3: prelievo campioni di calcestruzzo – Id 1 e Id 1G

Per ogni punto di prelievo sono state prelevate due carote, una dal centro della lastra e una in corrispondenza della zona di giunto tra due lastre adiacenti:

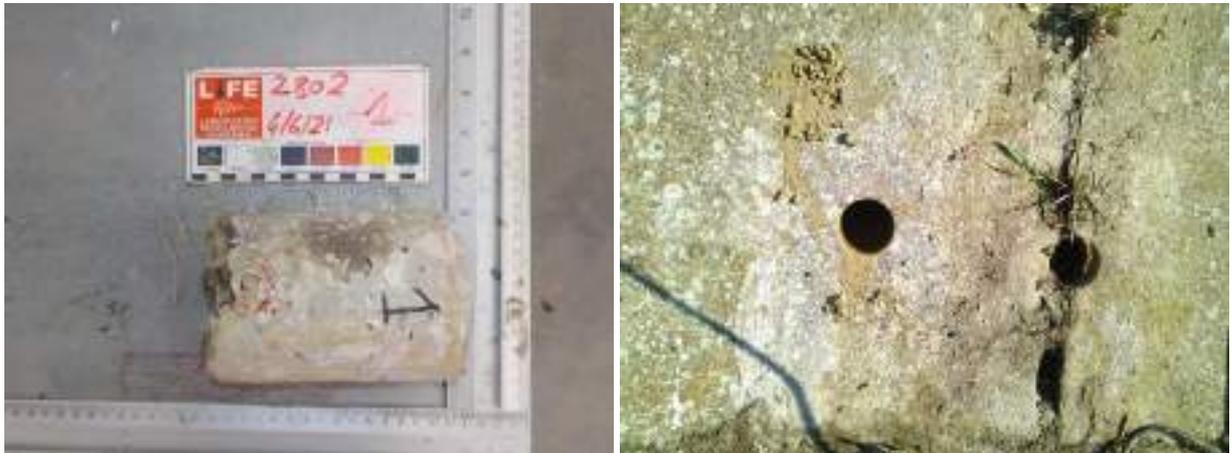
Figura 8: accettazione fotografica campione Id 1 e area da cui è stato prelevato

- Carotaggio 1: campione di lunghezza totale pari a 120 mm. Al di sotto della carota 1 non è presente sormonto né foglio impermeabile. Sotto la soletta è presente ghiaietto e limo. All'interno del campione è presente una rete diametro 6 mm.

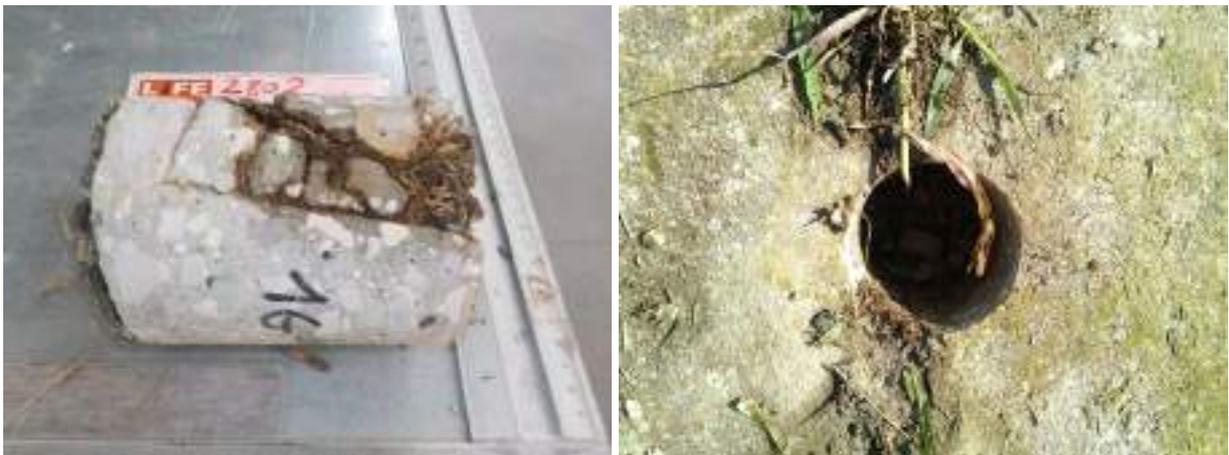
Figura 9: accettazione fotografica campione Id 1G e area da cui è stato prelevato

- Carotaggio 1G: il giunto risulta essere molto degradato, al suo interno è presenta erba e terra fino alla profondità di 75 mm (lunghezza totale del campione 120 mm). Al di sotto del giunto è presente un foglio impermeabile

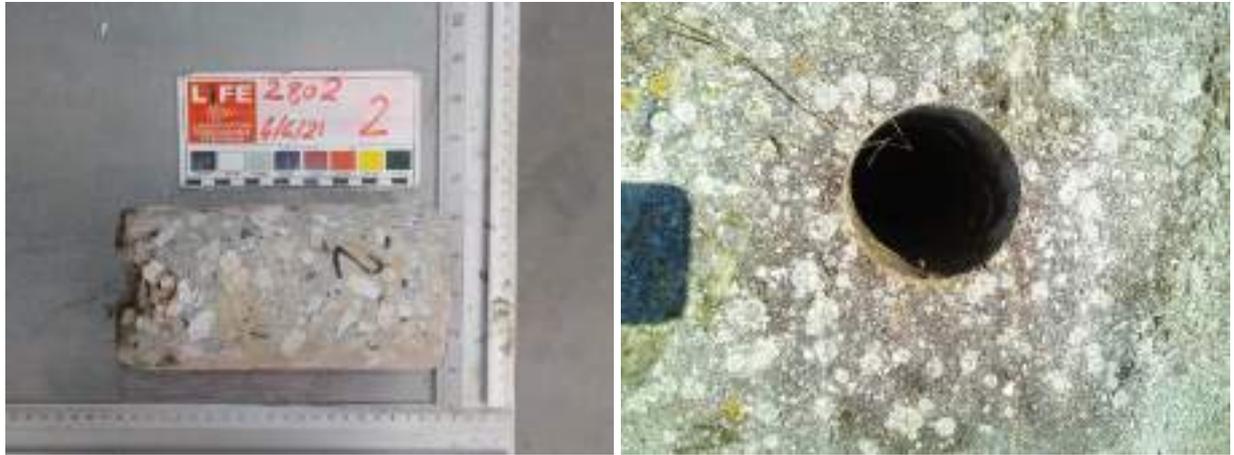
Figura 10: accettazione fotografica campione Id 2 e area da cui è stato prelevato

- Carotaggio 2: campione di lunghezza totale pari a 170 mm. Al di sotto della carota 2 non è presente sormonto né foglio impermeabile. Sotto la soletta è presente ghiaietto e limo. All'interno del campione è presente una rete diametro 6 mm a profondità 140 mm (non è possibile determinare il passo della rete).

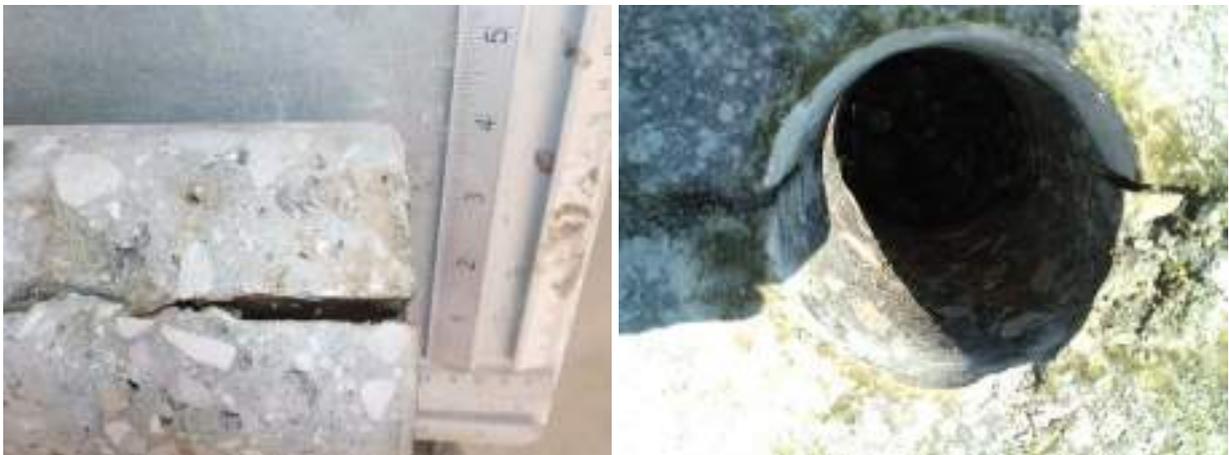
Figura 11: accettazione fotografica campione Id 2G e area da cui è stato prelevato

- Carotaggio 2G: è presente un taglio netto fino alla profondità di 40 mm (spessore pari a 5 mm), per i restanti 130 mm invece il campione presenta una cavillatura. Al di sotto del giunto non è presente un foglio impermeabile, ma direttamente terreno argilloso – limoso.

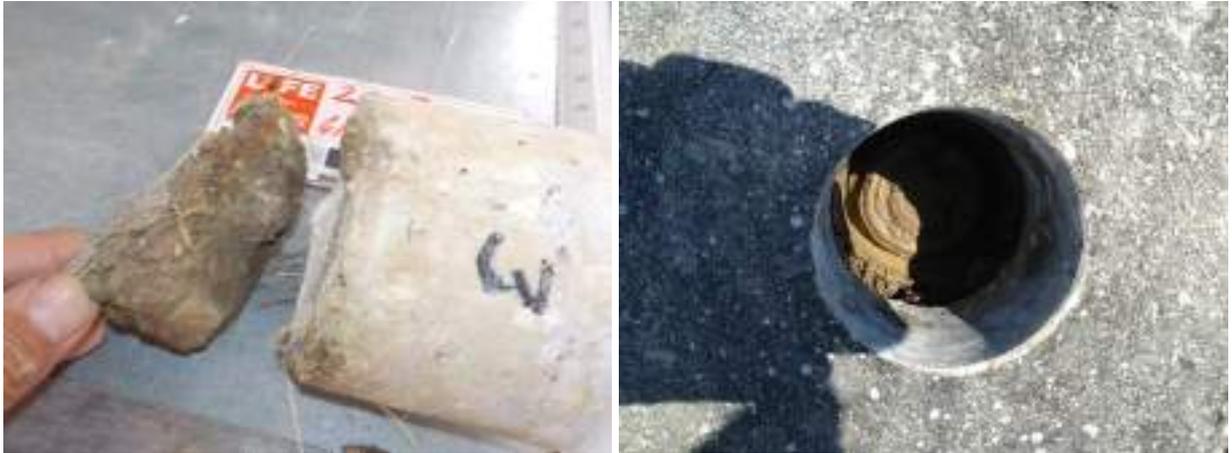
Figura 12: accettazione fotografica campione Id 3 e area da cui è stato prelevato

- Carotaggio 3: il carotaggio in questa zona ha individuato 80 m di calcestruzzo, una rete ossidata diametro 6 mm, 10 mm di vuoto (probabilmente causati dallo spalling dovuto all'ossidazione), altri 20 m di calcestruzzo e infine terreno limoso – argilloso.

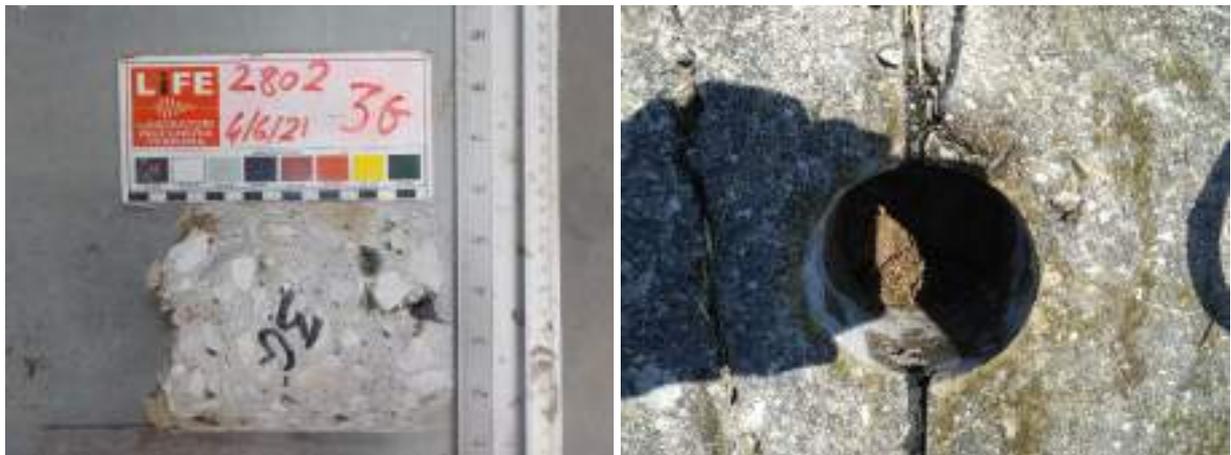
Figura 13: accettazione fotografica campione Id 3G e area da cui è stato prelevato

- Carotaggio 3G: è presente un taglio netto fino alla profondità di 15 mm (spessore pari a 7 mm), per i restanti 95 mm invece il campione risulta integro. Sul fondo del campione è presente un ferro di armatura.

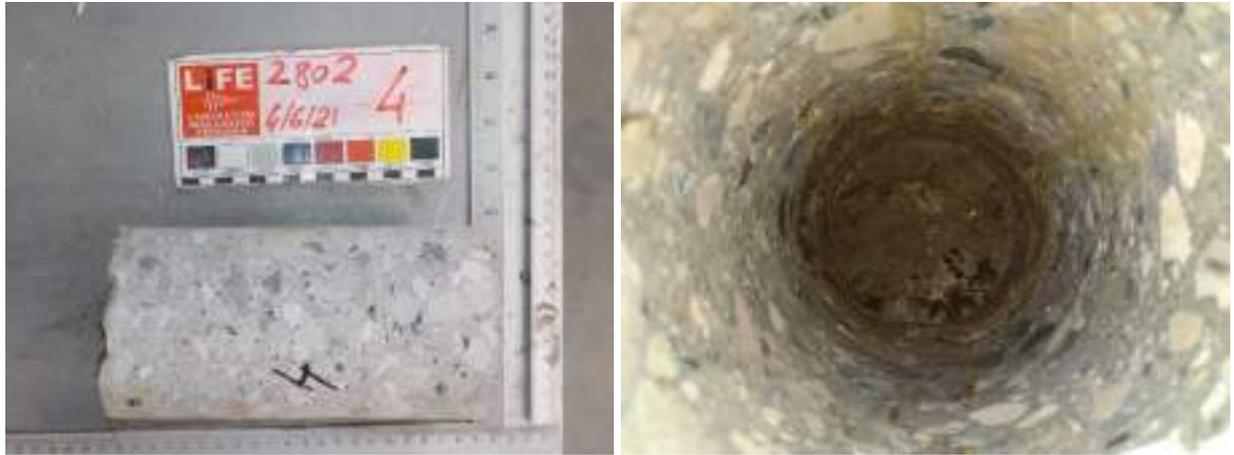
Figura 14: accettazione fotografica campione Id 4 e area da cui è stato prelevato

- Carotaggio 4: campione di lunghezza totale pari a 170 mm. Al di sotto della carota 4 non è presente nessun foglio impermeabile. Sotto la soletta è presente limo argilloso. All'interno del campione è presente una rete diametro 6 mm a profondità 160 mm (non è possibile determinare il passo della rete).

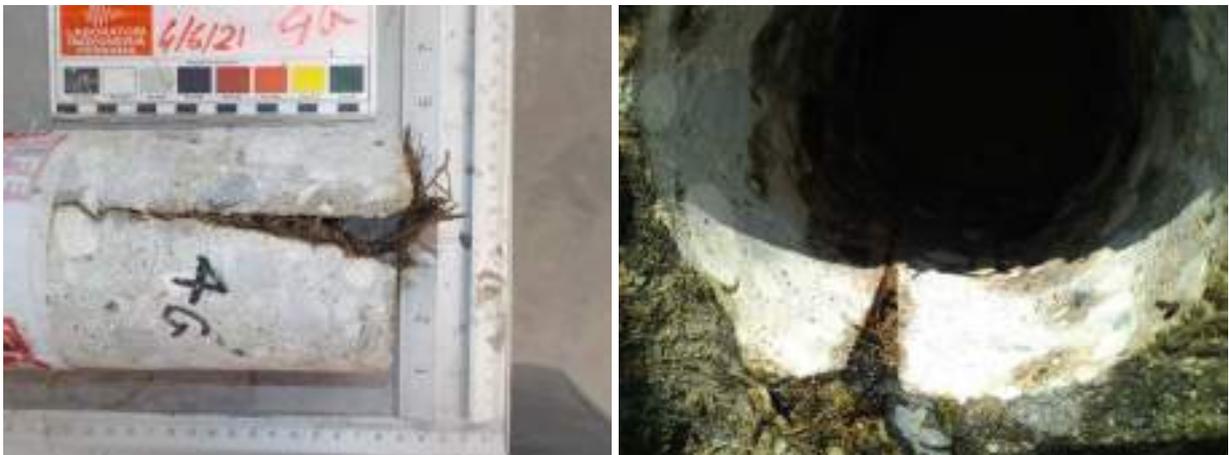
Figura 15: accettazione fotografica campione Id 4G e area da cui è stato prelevato

- Carotaggio 4G: è presente un taglio netto fino alla profondità di 50 mm (spessore pari a 20 mm), per i restanti 120 mm è presente solamente una cavillatura in cui, al momento, non è ancora presente terreno e erba. Sul fondo del campione è presente un foglio impermeabilizzante in bitume.

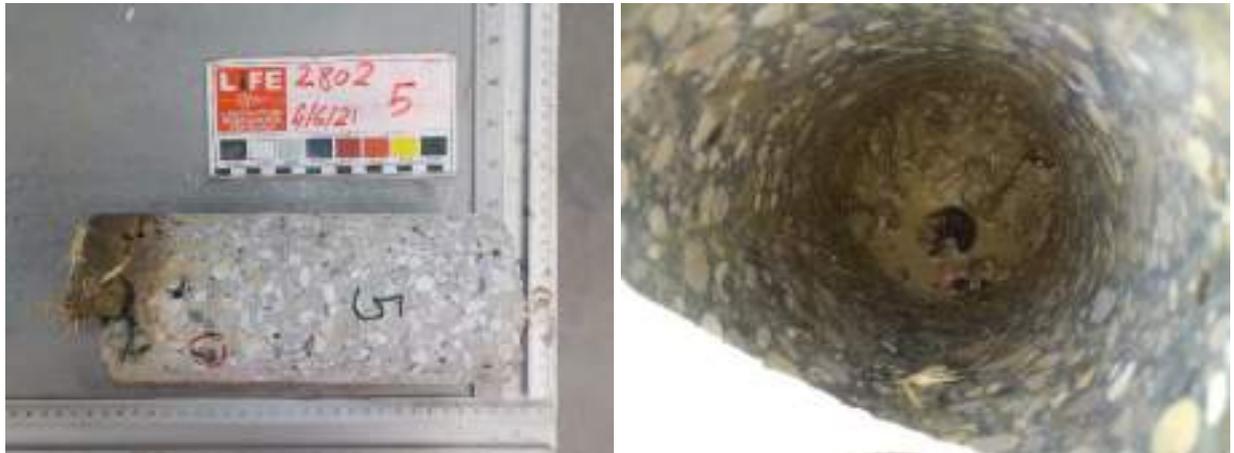
Figura 16: accettazione fotografica campione Id 5 e area da cui è stato prelevato

- Carotaggio 5: campione di lunghezza totale pari a 190 mm. al di sotto della carota 6 non è presente nessun foglio impermeabile. All'interno del campione è presente una rete diametro 6 mm a profondità 160 mm (non è possibile determinare il passo della rete).

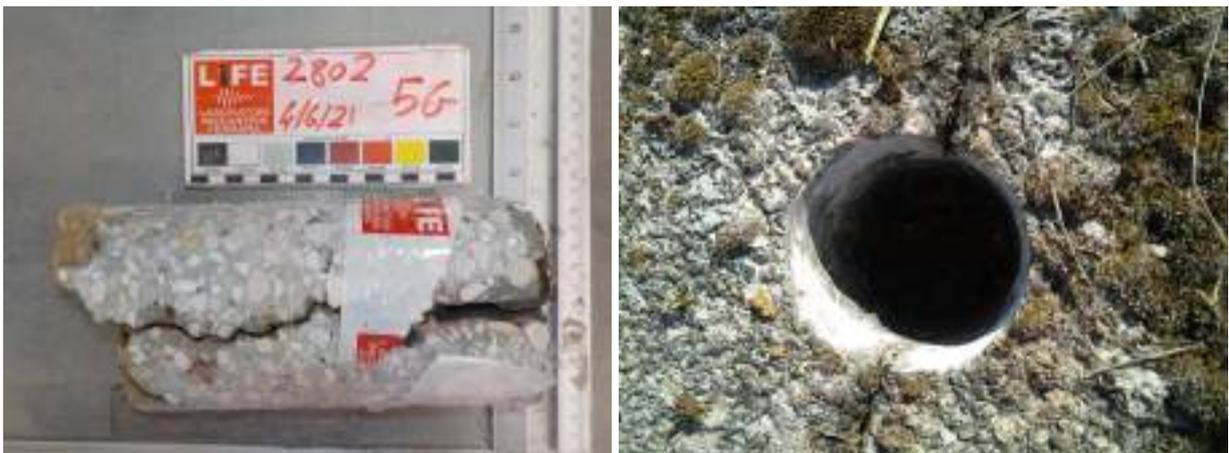
Figura 17: accettazione fotografica campione Id 5G e area da cui è stato prelevato

- Carotaggio 5G: è presente un taglio netto fino alla profondità di 40 mm (spessore pari a 20 mm), per i restanti 130 mm è presente solamente una cavillatura in cui, al momento, non sono ancora presenti terreno e erba. Al di sotto dell'area indagata è presente terreno limoso.

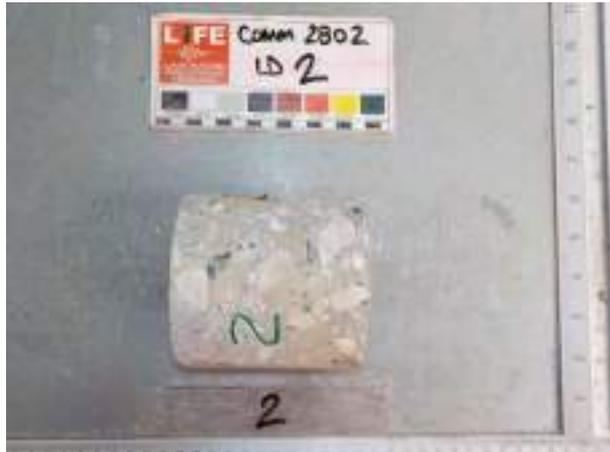
Figura 23: preparazione dei provini da sottoporre a prova di rottura per compressione– ID2

Successivamente, i provini sono stati pesati e poi sottoposti a prova di rottura per compressione. La prova si effettua in accordo alla norma UNI EN 12390-3 utilizzando una pressa da 3000kN conforme alla UNI EN

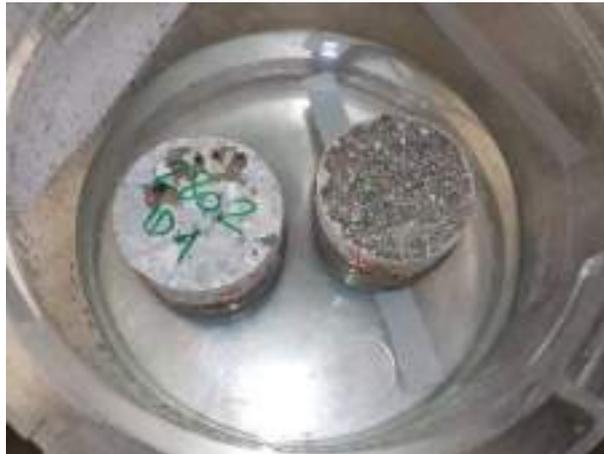
Figura 26: provini sottoposti nella prova di assorbimento

Dai campioni prelevati mediante carotaggi sono stati ricavati 2 provini cilindrici di calcestruzzo da sottoporre a prove di laboratorio per la determinazione dell'assorbimento di acqua a pressione atmosferica secondo la norma UNI 7699 "Prova sul calcestruzzo indurito – determinazione dell'assorbimento di acqua alla pressione

Dopo aver preparato i campioni come descritto nella normativa di riferimento si è proceduto a pesarli (M_0) e ad immergerli in acqua fino per l'intera altezza a meno di 5 mm.

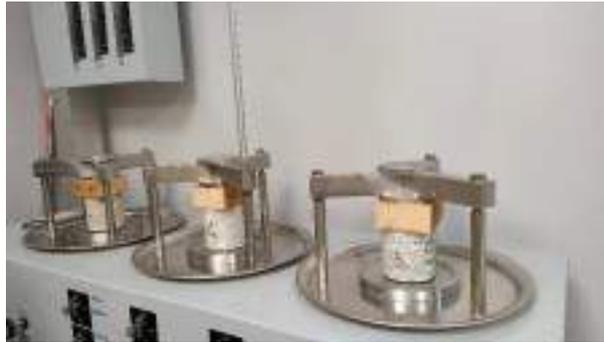
Figura 27: prova di impermeabilità

I tre provini sono stati posizionati all'interno dell'apparecchio a tre posti per la prova di impermeabilità ed è stata applicata una pressione di 50 kPa per 72 ore consecutive.

La profondità di penetrazione media è pari a 41 mm.

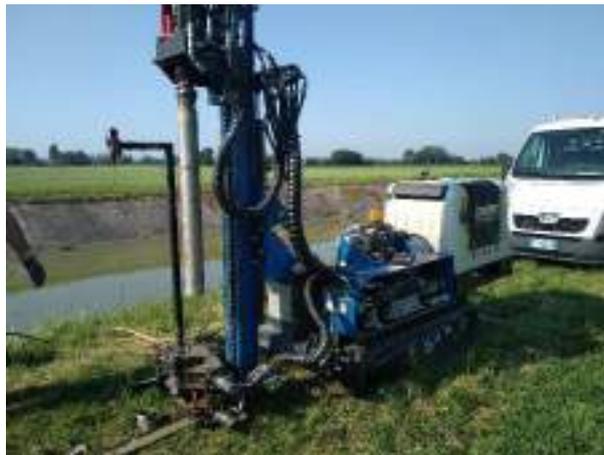
Figura 28: sondaggio 1 – Tratto 4, Bivio Correggi

Per ogni sondaggio sono stati prelevati due campioni che sono stati successivamente consegnati al Laboratorio del Geol. Antonio Mucchi per l'esecuzione delle seguenti prove:

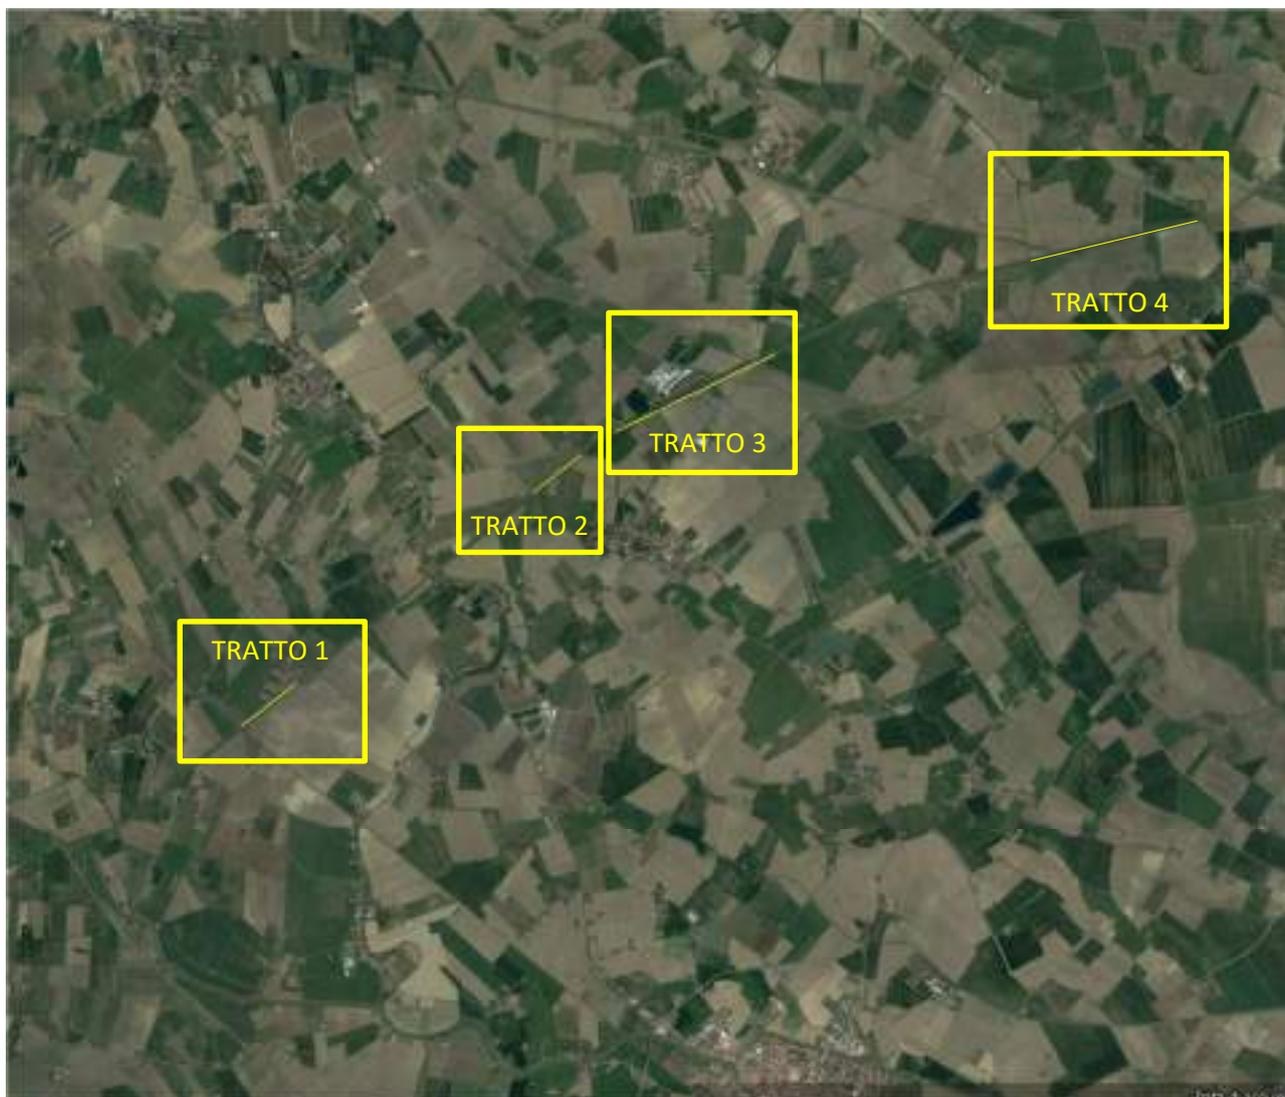
Figura 1 Ubicazione dei rilievi elettromagnetici nei 4 tratti

Tale canale, rivestito nelle sponde interne con piastre di c.a., presenta problemi di scarsa impermeabilità con il conseguente allagamento di alcune zone lato campagna. Lo scopo dell'indagine era quello di individuare la stratigrafia sia dell'argine sia dei primi metri di fondazione, in modo tale poter costruire un modello idrogeologico adeguato che permetta la comprensione dei fenomeni di filtrazione. L'indagine è stata eseguita nelle giornate del 3 e 4 giugno 2021 e nell'immagine seguente sono riportati i quattro tratti su cui è stato effettuato il rilievo.

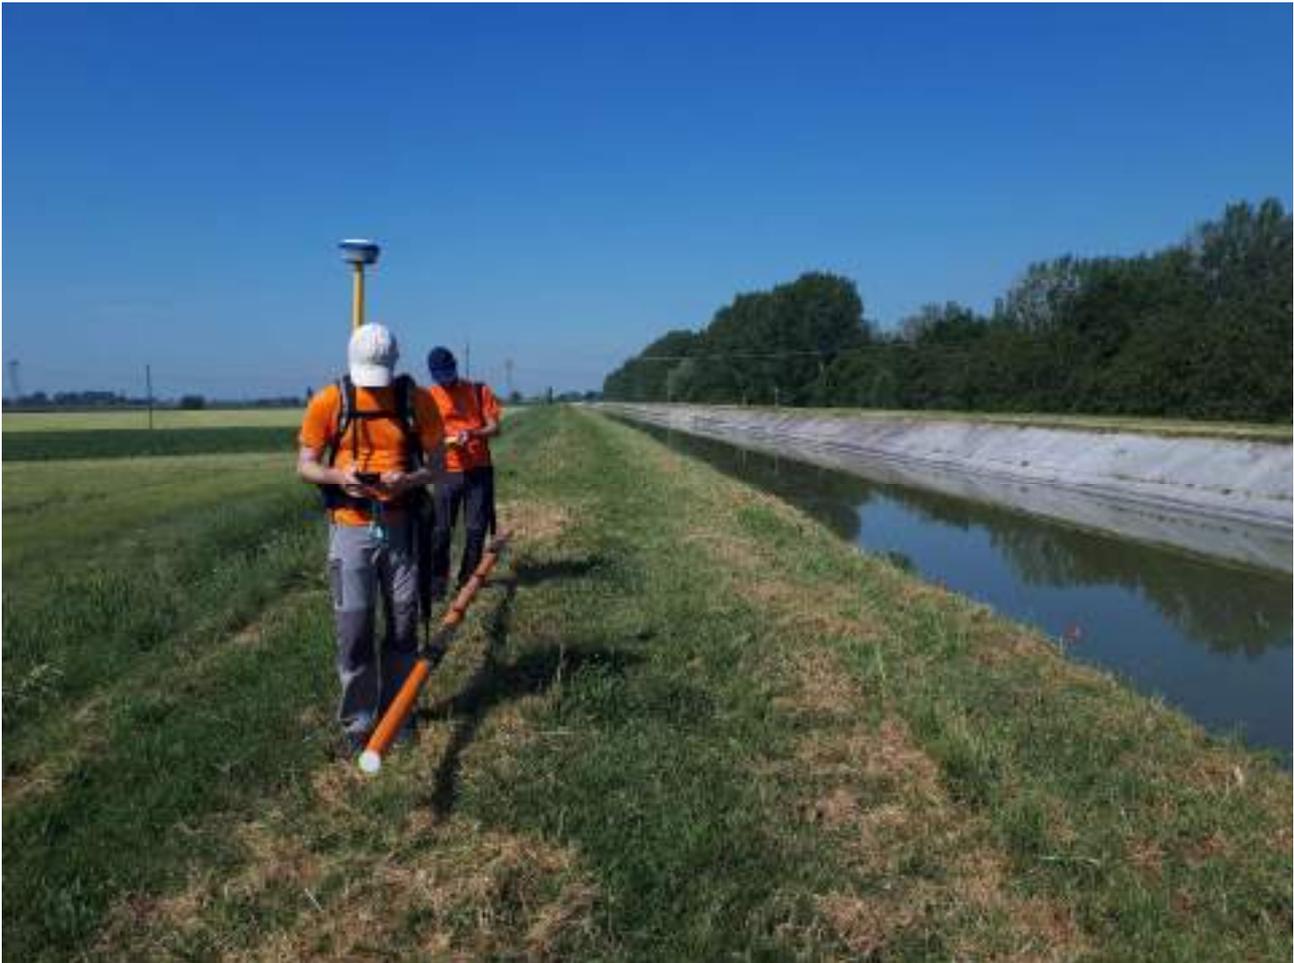
Figura 4 Conduttivimetro CMD-Explorer utilizzato per i rilievi FDEM interfacciato con GPS

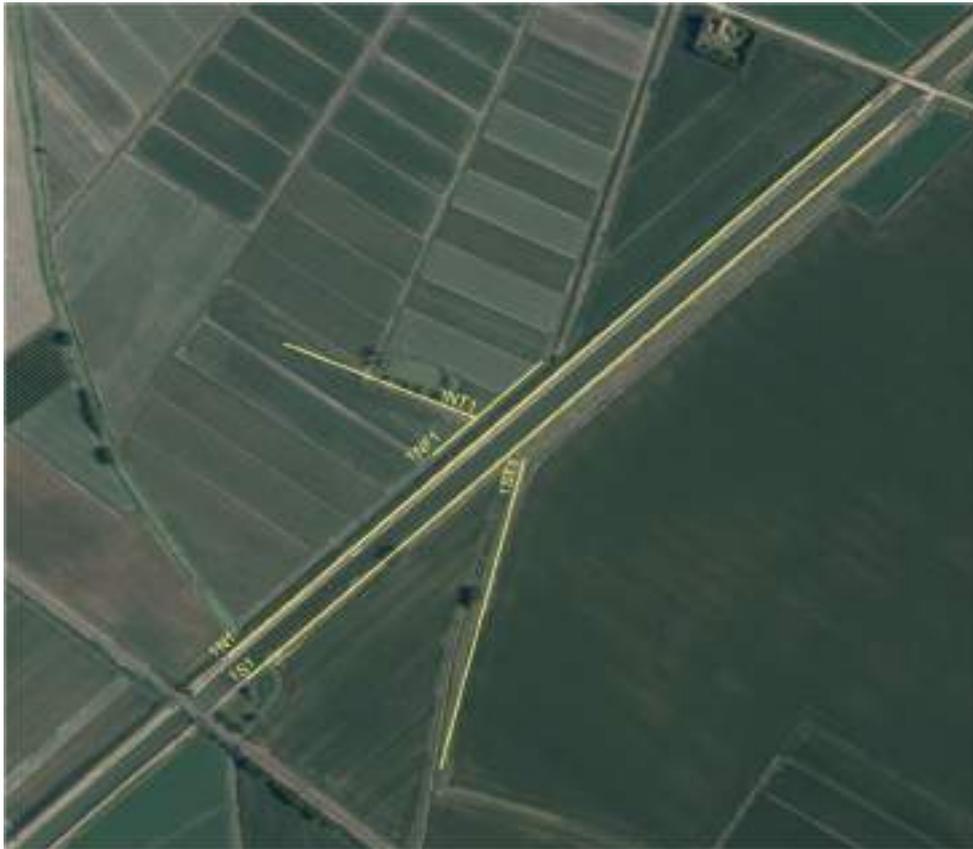
Figura 5 Ubicazione dei profili con elettromagnetometro nel tratto 1

- tratto 1
 - 3 longitudinali di cui 2 nelle due sponde e 1 al piede lato nord, e 2 trasversali, una a nord e l'altra a sud;
- tratto 2
 - 2 longitudinali sulle sponde e 1 trasversale a sud (a nord non è stato possibile effettuarla a causa della presenza di un vasto frutteto con la presenza di paletti metallici tra le file di alberi);
- tratto 3
 - 4 longitudinali sulle sponde;
- tratto 4
 - 4 longitudinali nelle sponde, e 5 trasversali, di cui tre a nord e due a sud.

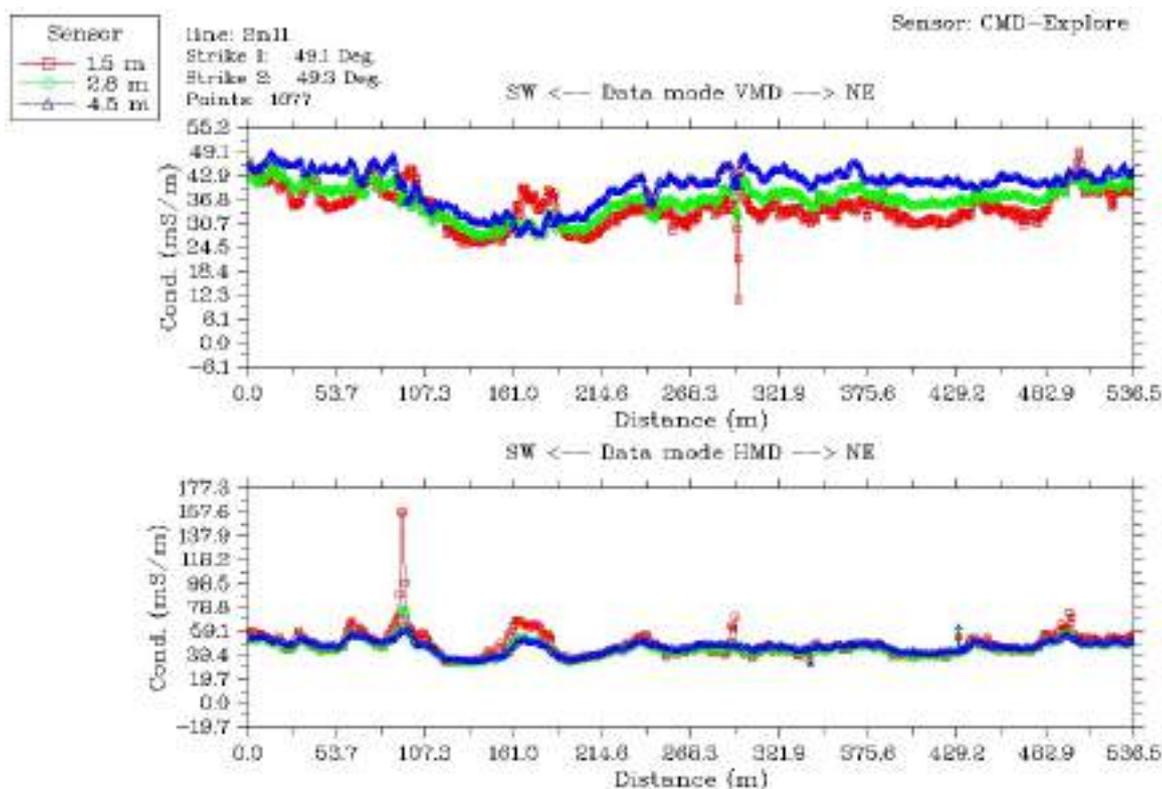
Figura 9 raw data 2n1 di resistività

Di seguito viene mostrato il dato di resistività grezzo di campagna sui 6 livelli a diversa profondità.

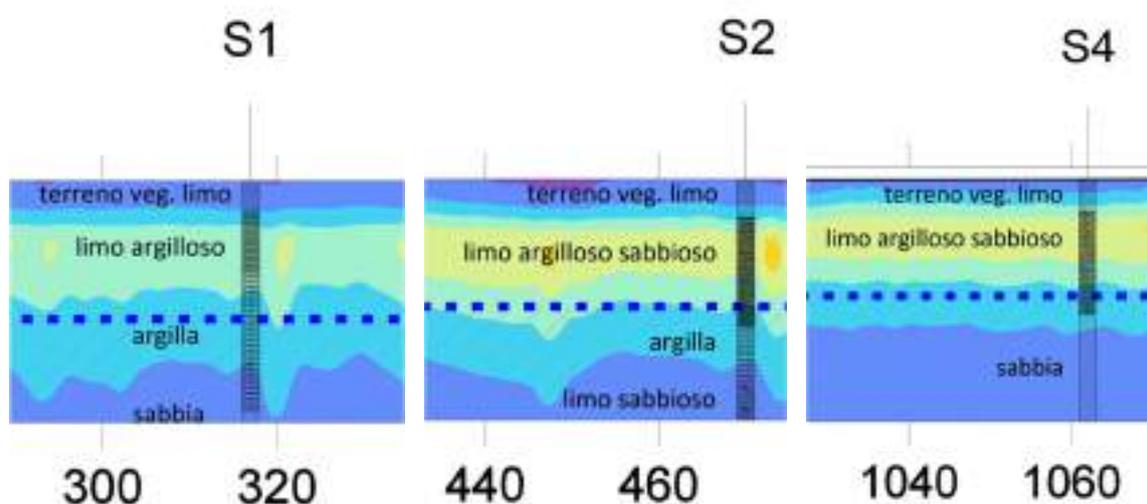
Figura 11 sovrapposizione fra stratigrafie dei sondaggi e sezioni di resistività che vanno da 0 a 7m di profondità (la riga tratteggiata in blu rappresenta la falda)

Dai risultati geotecnici si nota come nei tre tratti la stratigrafia sia abbastanza simile anche se con spessori che variano, con lievi differenze che mostrano una componente più sabbiosa nello strato limoso argilloso intermedio nel tratto 2 e più limoso profondo rispetto alla sabbia dei tratti 1 e 4. La falda è stata misurata in S1 a 3.95m dal p.c., la cui quota battuta con GPS RTK è di 3.54m (quindi a -0.41m s.l.m.m.).

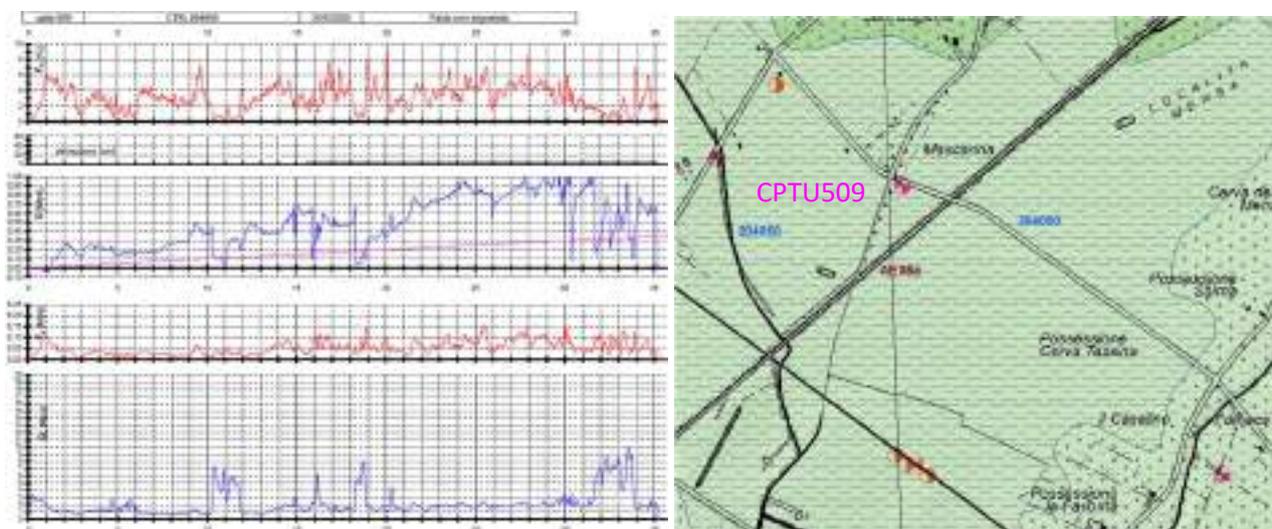
Figura 13 CPTU509 tratto 1

Nel tratto 1 in vicinanza del sondaggio S1 è stata realizzata anche una linea alla base dell'argine nord (profilo 1nf1) per verificare la taratura degli strati profondi. Sulla linea 1n1 (quota 3.62m s.l.m.m.) lo strato argilloso arriva abbastanza in profondità e lascia lo spazio alla sabbia solo dai 6-7m dal p.c. e questa stratificazione è confermata dal profilo 1nf1 (quota 0.55m s.l.m.m.) dove la copertura argillosa termina a circa 5.3m dal p.c.. Osservando invece le sezioni trasversali dei terreni alla base degli argini, rimanendo sempre nel tratto 1 si nota la differenza nella zona settentrionale fra il profilo 1nt1 e 1nf1. La linea trasversale, molto diversa dalla longitudinale, mostra uno strato sabbioso che si estende fino quasi a 7m di profondità dal p.c. nella prima metà, poi subentra il livello argilloso da circa 4.6m in poi. La linea trasversale sud (1st1) è molto simile a quella longitudinale ed è coerente con la prova penetrometrica CPTU509 disponibile sul portale della Regione Emilia Romagna (https://geo.regione.emilia-romagna.it/cartografia_sgs/user/viewer.jsp?service=geologia) eseguita a circa 200m a nord del canale. Quindi probabilmente a nord del canale S. Nicolò nel tratto 1 c'è una grande variabilità dello spessore degli strati e i materiali potrebbero essere prevalentemente di natura sabbiosa mentre a sud prevale l'argilla.

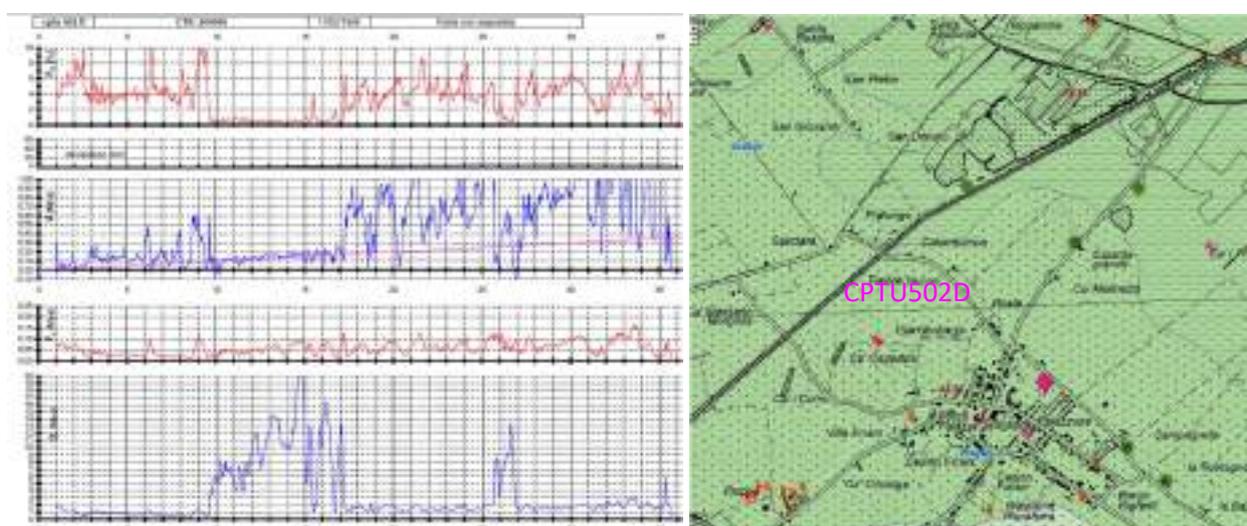
Figura 14 CPTU502D tratto 2

Nella trasversale a sud del tratto 2 (profilo 2st1) predominano l'argilla fino a 5m e poi solo in profondità emerge strato sabbioso. Anche la prova penetrometrica CPTU502D (fonte portale RER) realizzata a 300m a Sud del canale mostra la presenza del livello argilloso fino a 10m di profondità e poi sabbia.

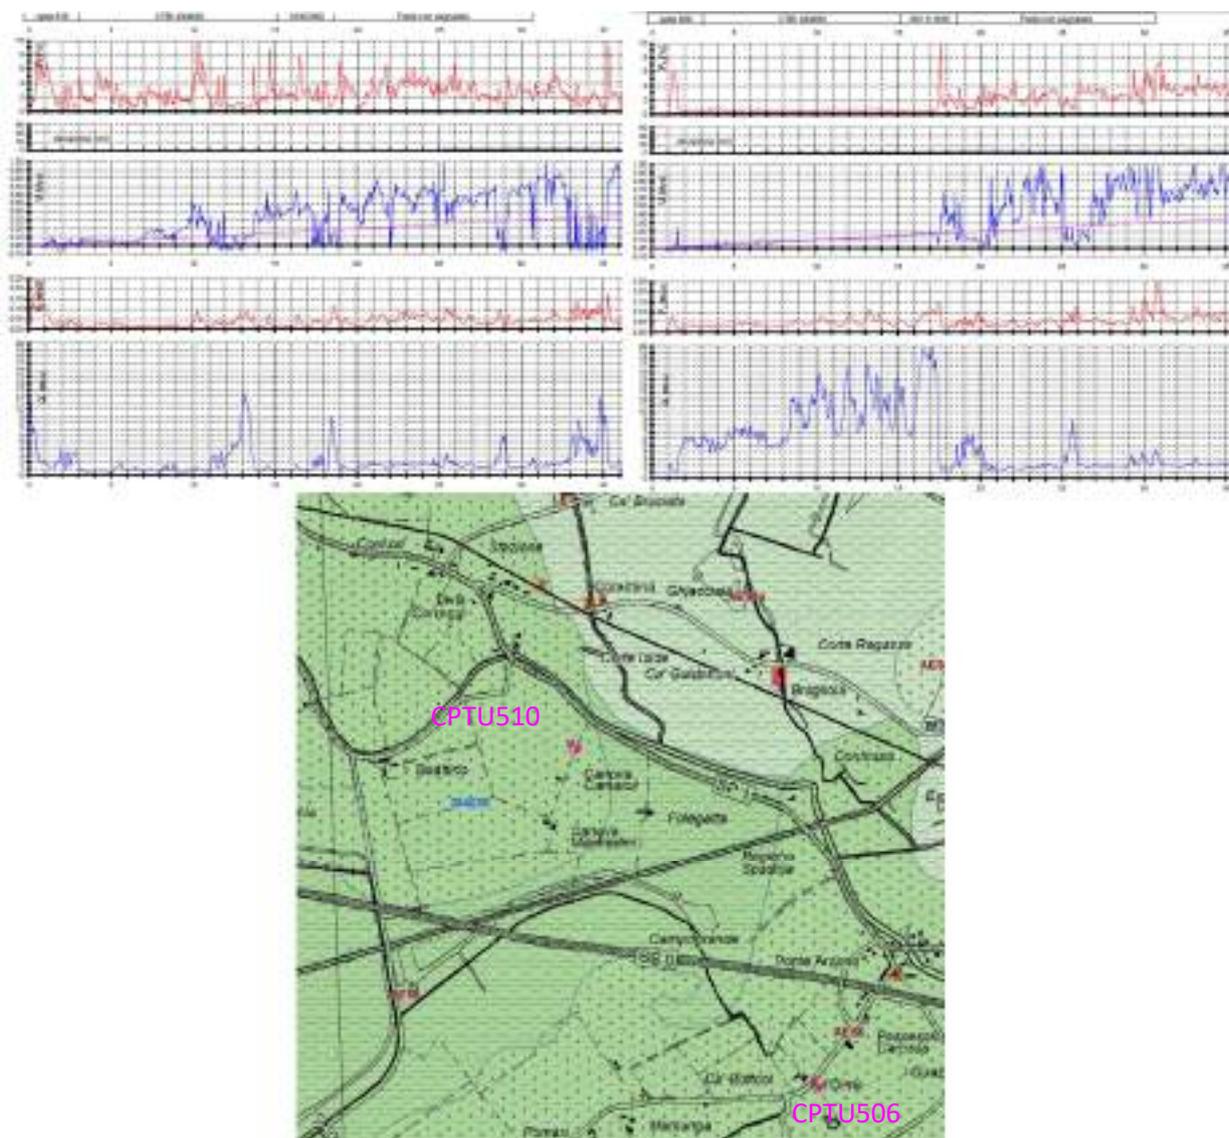
Figura 15 CPTU510 e CPTU506 tratto 4

Il tratto 4 mostra una discreta omogeneità del primo livello di copertura di natura argillosa avente uno spessore di circa 1m, e a seguire in profondità le sezioni 4nt1 e 4st2 evidenziano il proseguimento di livelli di natura argillosa in particolare per 4st2. Sulla 4nt1 a circa 0.5m dal p.c. proprio al limite con il teorico livello di falda, sono presenti due zone con valori molto elevati di rho ($>50\text{ohm}\cdot\text{m}$) che stanno ad indicare un livello superficiale limoso sabbioso non continuo e di spessore massimo pari a circa 1.5m.

Per i profili 4nt2 e 4st1 invece subito sotto lo strato argilloso superficiale si trovano i limi sabbiosi e le sabbie. Anche qui, come nel tratto 1 è evidente l'estrema variabilità dello spessore dei livelli argillosi e sabbiosi sia in senso Sud-Nord sia in senso Ovest-Est, come mostrato anche nelle CPTU506 rispettivamente a 1km sud del canale e CPTU510 a 500 a nord. Infatti il livello limoso sabbioso appare molto superficiale (1m circa) nella zona meridionale quindi in accordo con la 4st1.

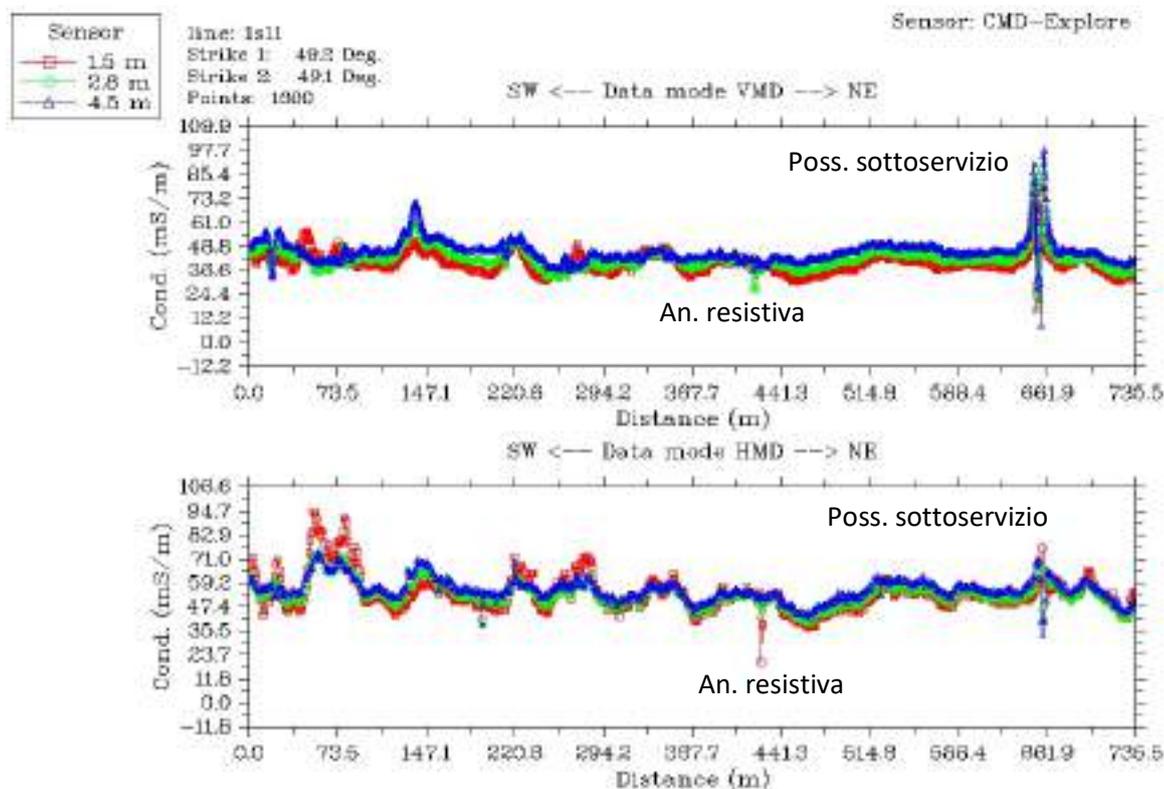
Figura 16 picchi interpretati come anomalie

Infine, i profili elettromagnetici sono stati analizzati anche dal punto di vista delle anomalie positive e negative (picchi con valori fuori scala) che possono essere legati a possibili cavità o accumulo di materiale grossolano (anomalie alto resistive), piuttosto che sottoservizi di varia natura. Generalmente il metallo produce picchi con fase doppia (positiva e negativa) oppure solo negativa (vedasi esempio in Figura 16).
