CANALE S. NICOLO' – MEDELANA (OC92)

**Ripristino delle condizioni di stabilità arginale del canale
San Nicolò –Medelana (OC92)
CUP: J96G20000500001**

RAPPORTO SULLE INDAGINI

RAPPORTO CONCLUSIVO DI INDAGINE

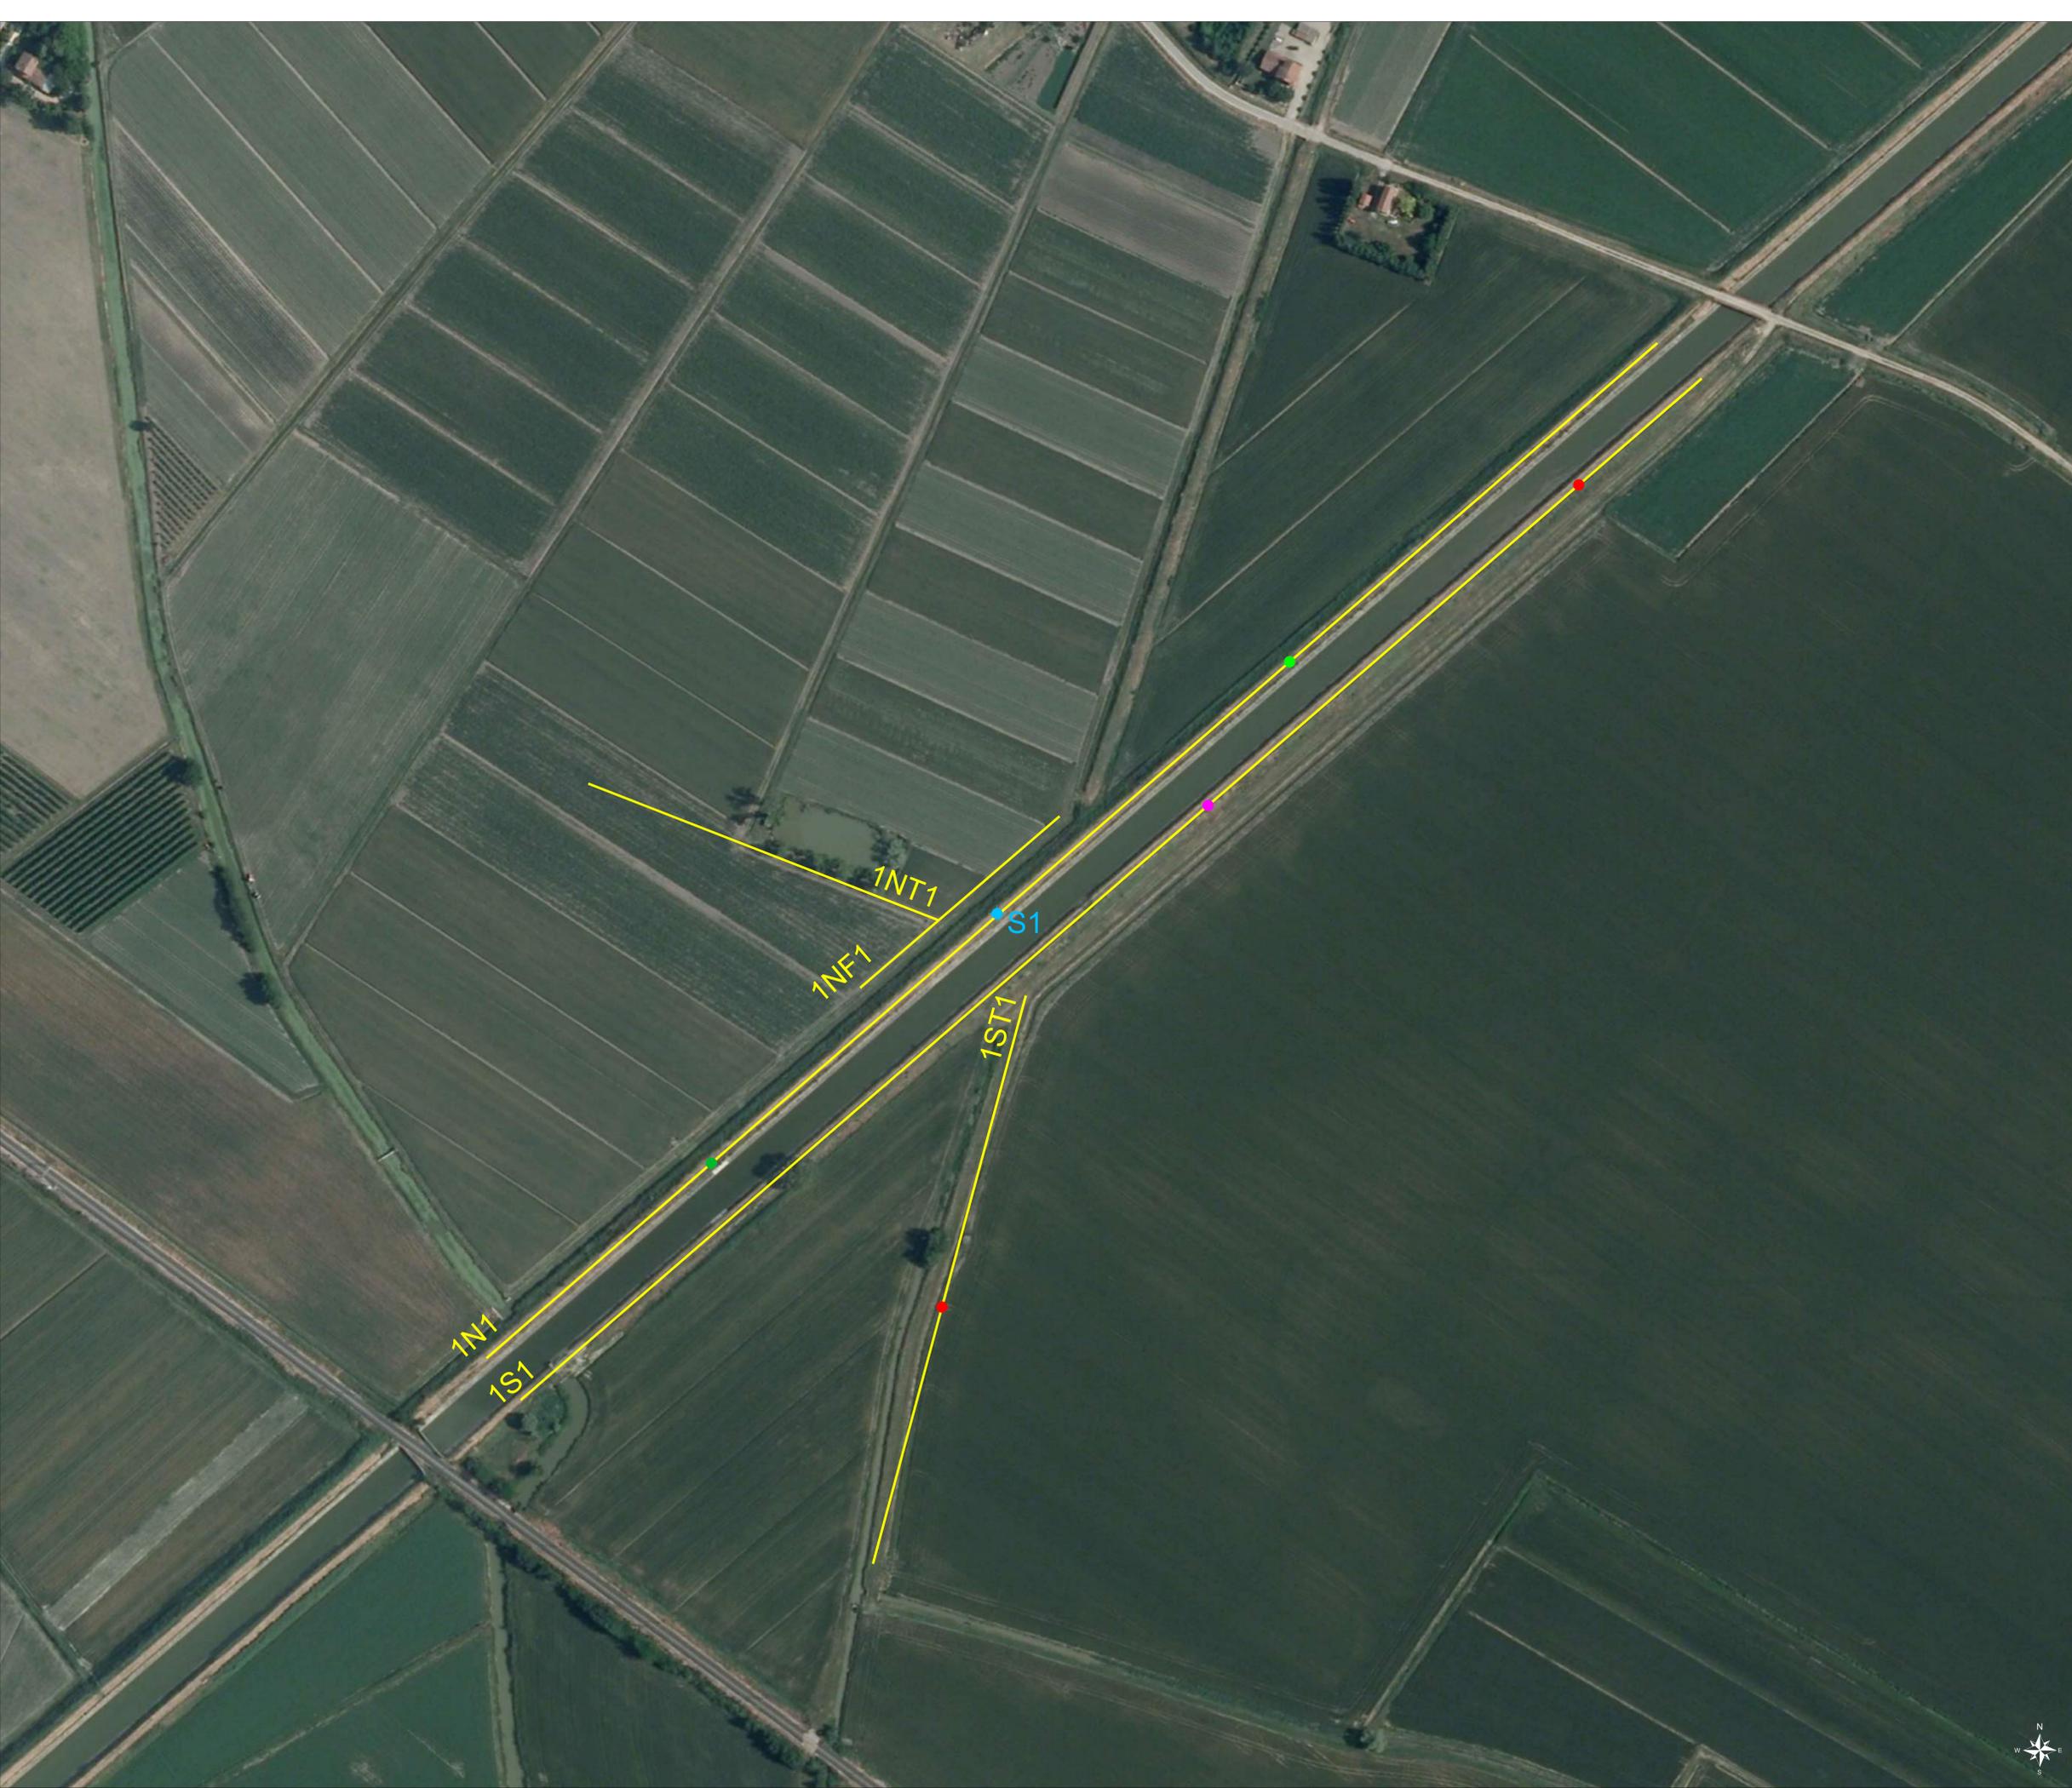
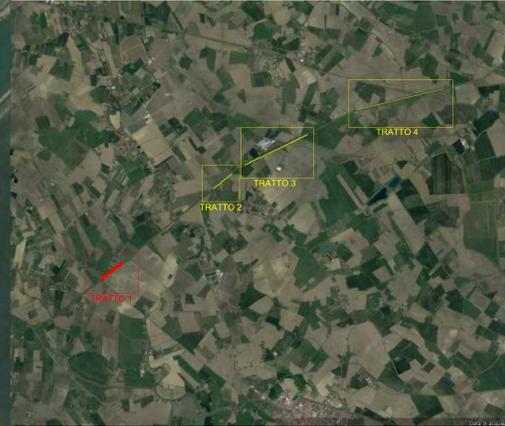
Sketch map non in scala

- Profili EM
- Possibile sottoservizio
- Anomalia conduttiva
- Anomalia conduttiva superficiale
- Anomalia resistiva
- Zona anomala (possibile rete metallica)
- Sondaggio

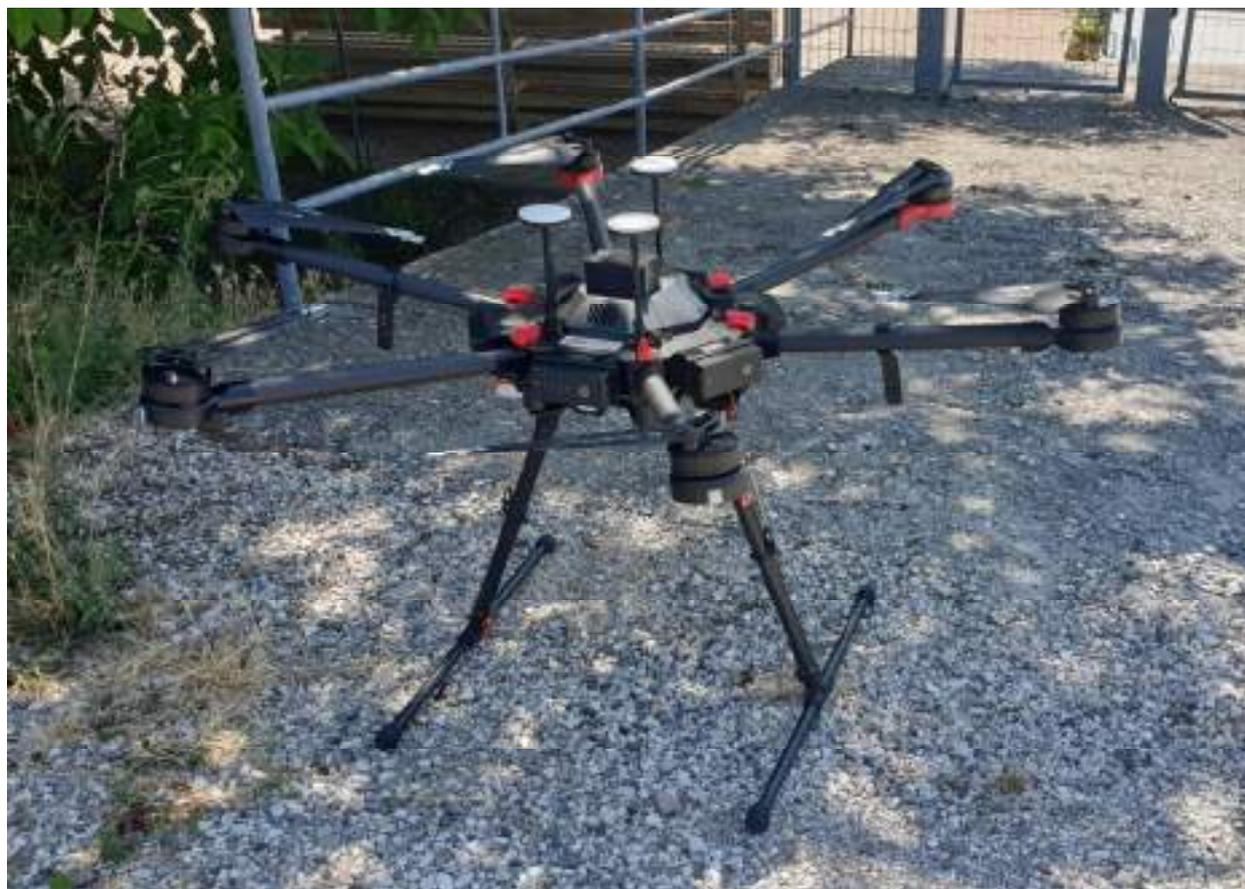
Foto 01 – Sistema Aeromobile a Pilotaggio Remoto (UAS) utilizzato per il rilievo – Matrice 600 PRO DJI

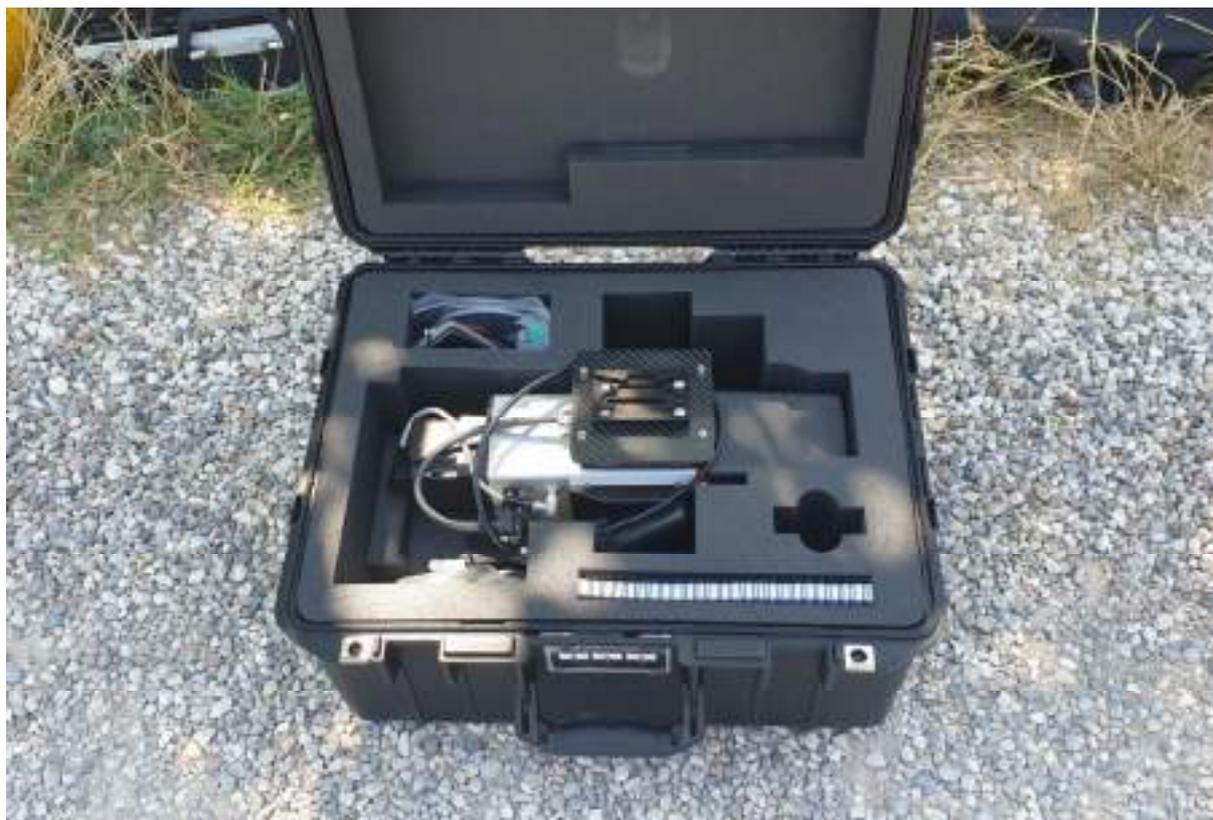
Foto 02 – Sensore lidar utilizzato per il rilievo - MINI-VUX Riegl

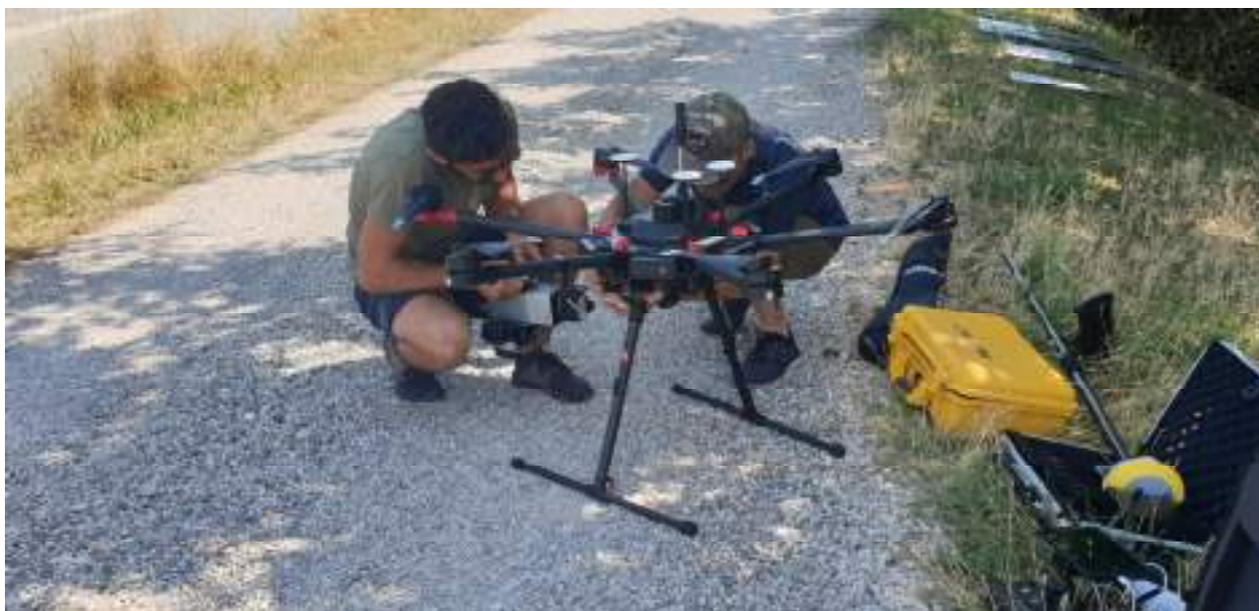
Foto 03 – Fase di preparazione di drone e lidar per il rilievo del canale

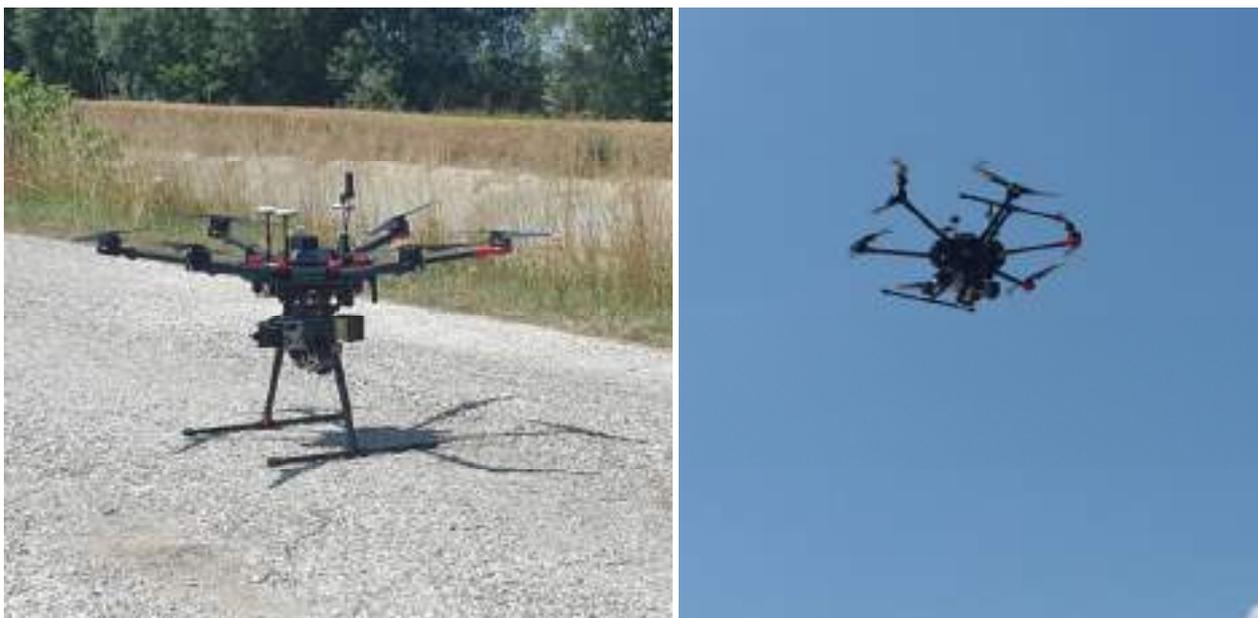
Foto 04 – Fase di decollo del drone e inizio del rilievo lungo il canale

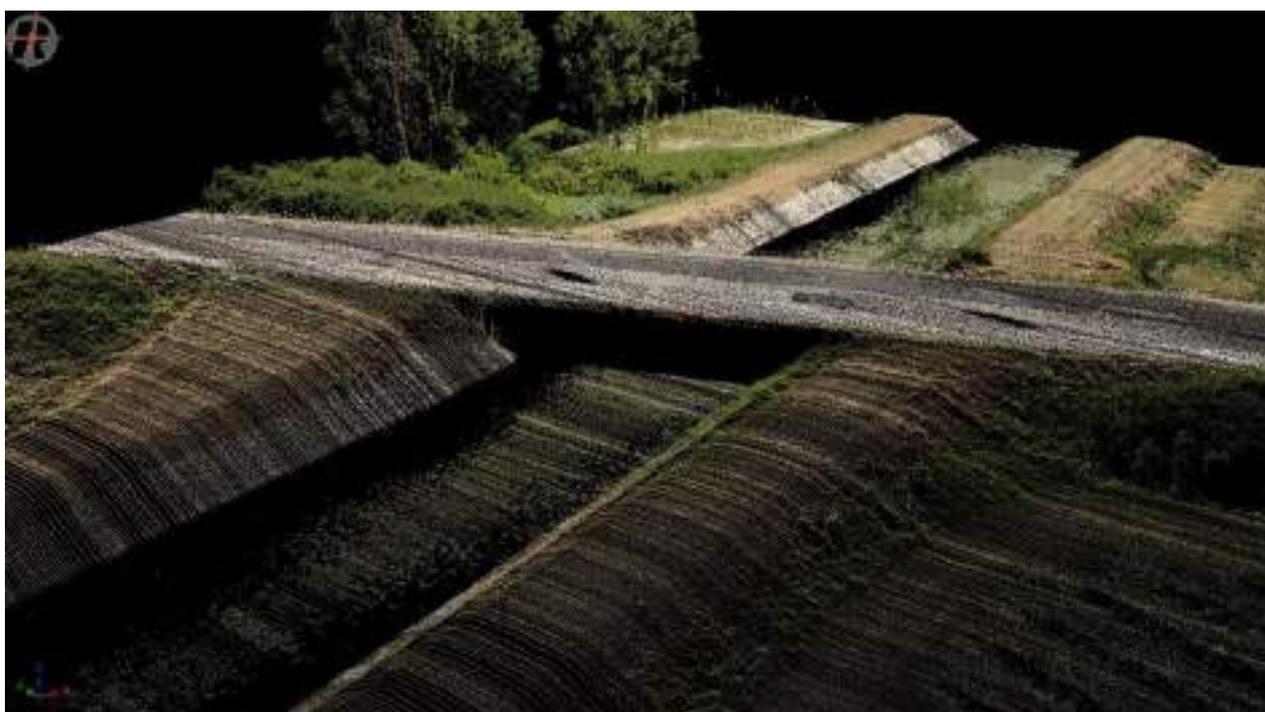
Foto 06 – Rilievo longitudinale del canale e dell'opera in interferenza

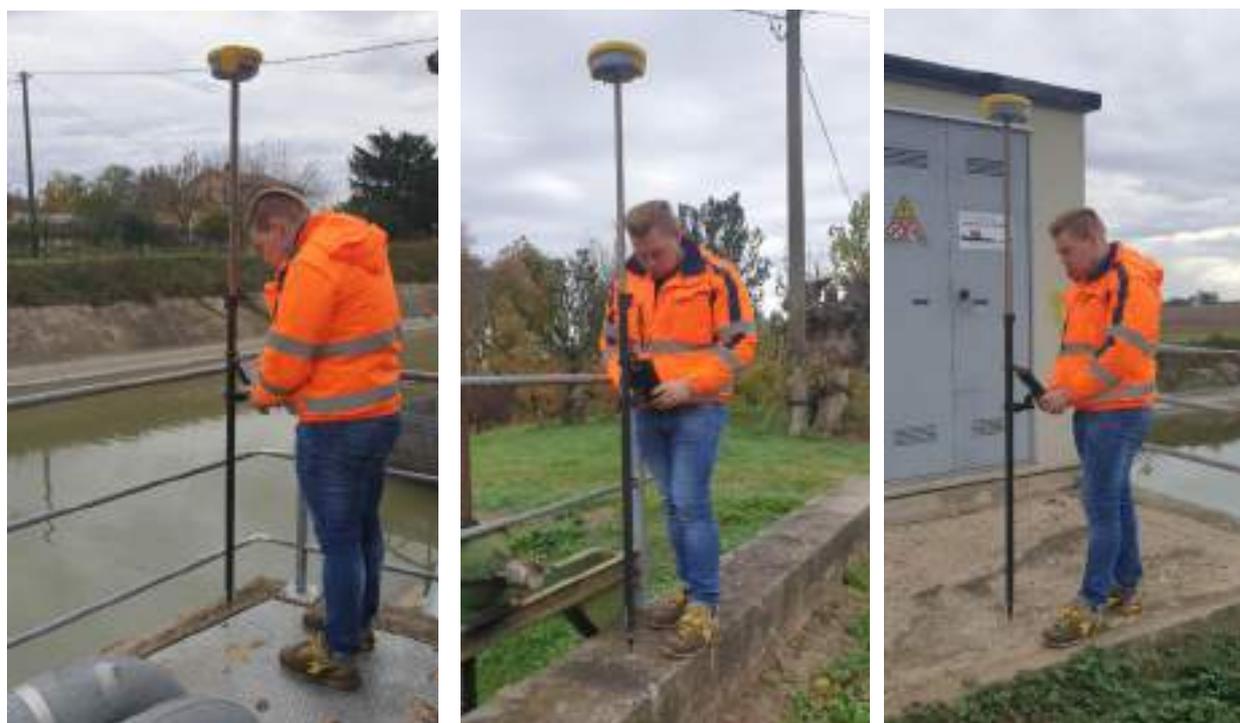
Scostamenti plano-altimetrici tra i caposaldi da monografia e i caposaldi rilevati con ricevitore GNSS - riallaccio del rilievo al caposaldo CC104.

Foto 07 – Rilievo GNSS con ricevitore serie Geomax Zenith 25 Pro dei caposaldi di riferimento

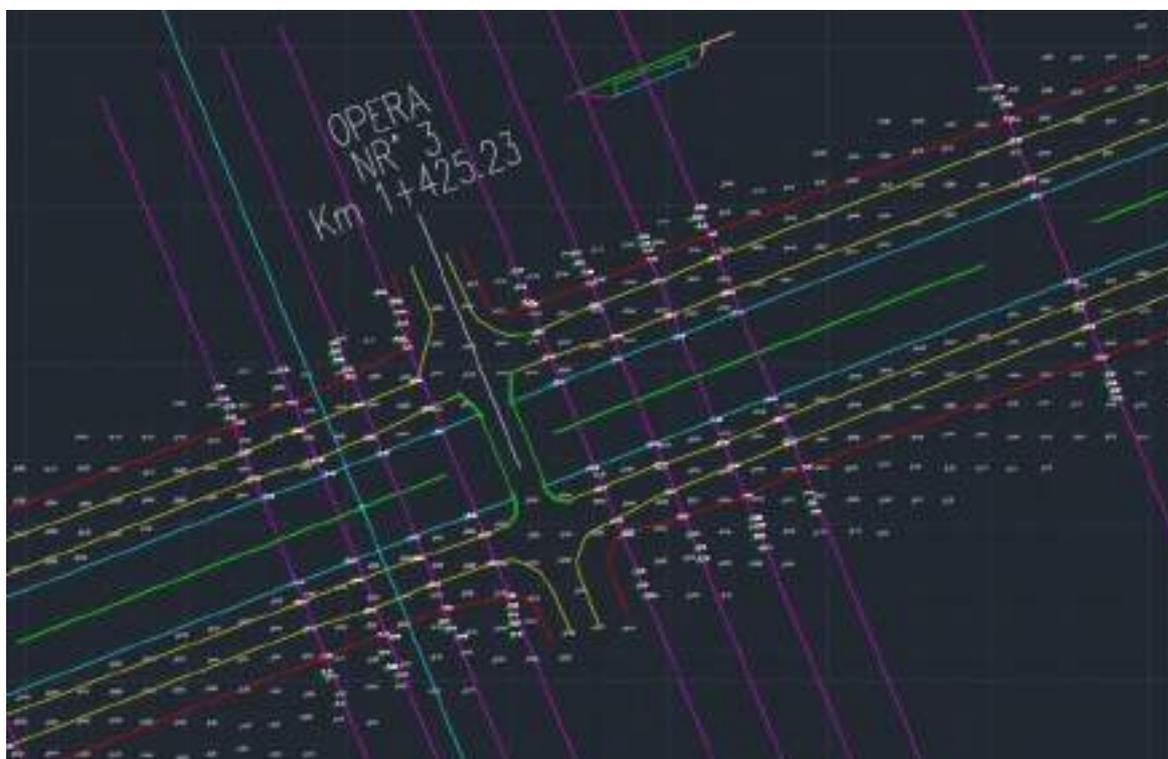
Foto 08 – Esempio di restituzione del rilievo piano altimetrico del canale

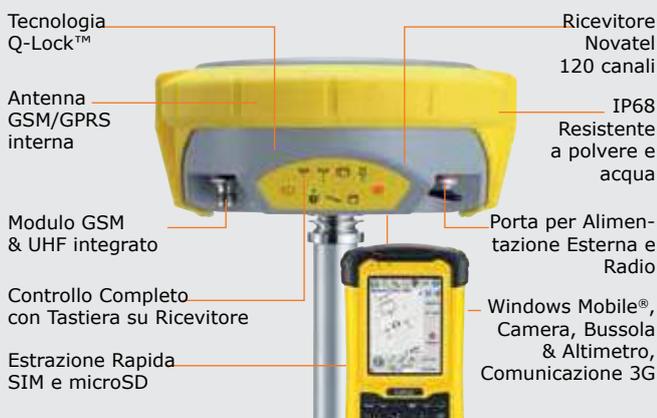
I ricevitori Zenith25 sono sufficientemente robusti per resistere ad una caduta dalla palina o ad una immersione completa in acqua. Una tecnologia a prova di futuro che supporta i sistemi GPS, Glonass e Galileo con una ineguagliata tecnologia Q-Lock™ che assicura verifiche regolari ed indipendenti sull'affidabilità del fissaggio rendono la serie Zenith25 idonea per ogni tipo di applicazione.

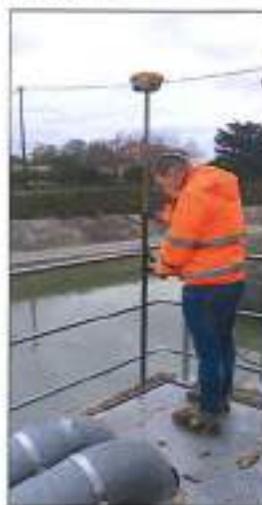
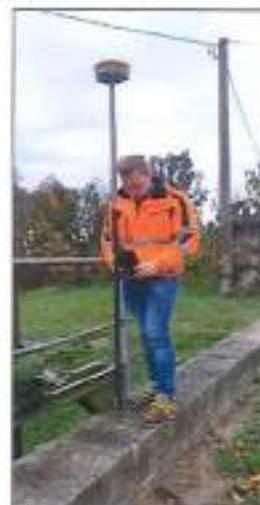
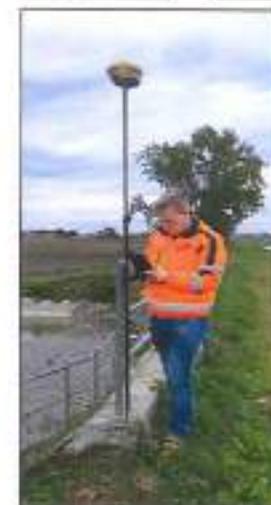
Rilievo GNSS con ricevitore serie Geomax Zenith 25 Pro e antenna montata su palina. Posizionamento sui caposaldi di riferimento del Consorzio di Bonifica Pianura di Ferrara
